**EVSEL ATIKSU ARITMA TESİSLERİNDE
KİMYASAL VE FİZİKSEL RİSK FAKTÖRLERİNİN
İNCELENMESİ**

(İş Sağlığı ve Güvenliği Uzmanlık Tezi)

ANKARA-2016

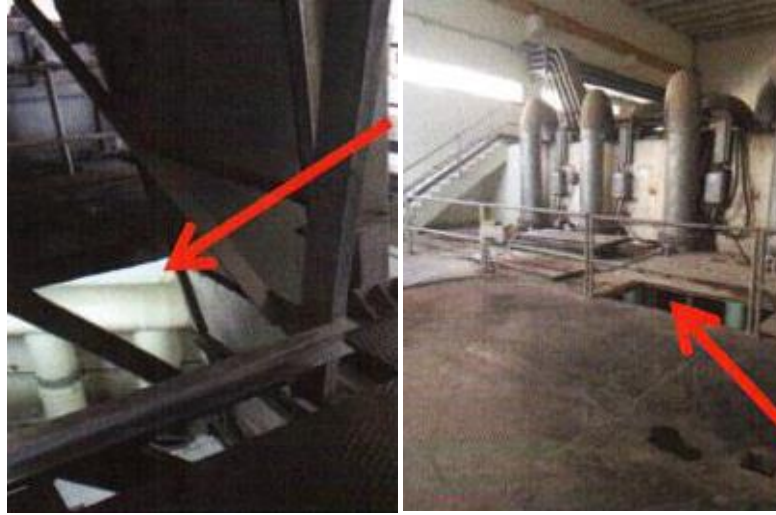
Resim 4. 1. Kaba ızgara bölümünde düşmeye neden olabilecek tehlikeler

Resim 4.1’de görülebileceği gibi kaba ızgara bölümünde bulunan açıklıklarda korkuluk olmaması, bakım ve temizlik işlemleri sırasında korkuluk arkasında yapılan çalışmalarda paraşüt tipi emniyet kemeri kullanılmaması ya da kullanılan emniyet kemerinin kancasının mapa vb. yerlere değil korkuluklara takılması yüksekten düşme riskinin artmasına sebep olmaktadır.

Bu sebeple göz, deri ve solunum sistemi rahatsızlıkları, bulaşıcı hastalık tehlikesi ve yüksekten düşme “vahim risk” olarak belirlenmiştir. Çalışanların özellikle hazne ve çukurlarda yapılan temizlik bakım çalışmaları sırasında atıksularda bulunan karbondioksit, hidrojen sülfür ve metan gazlarına maruziyeti artmaktadır. Havalandırmanın sürekli olarak çalıştırılmaması bu gazlara maruziyeti arttırmaktadır. Bu nedenle gaz maruziyeti “büyük risk” olarak değerlendirilmiştir. Ayrıca zeminin sürekli ıslak kalması sonucu meydana gelen kayma ve düşmelerin sık meydana gelmesine rağmen, çalışanların kaymaz tabanlı çizme/ayakkabı kullanması ve temizlik prosedürlerinin oluşturulması gibi önlemlerle engellenebilmesi mümkün olduğundan “orta derecede risk” olarak değerlendirilmiştir.

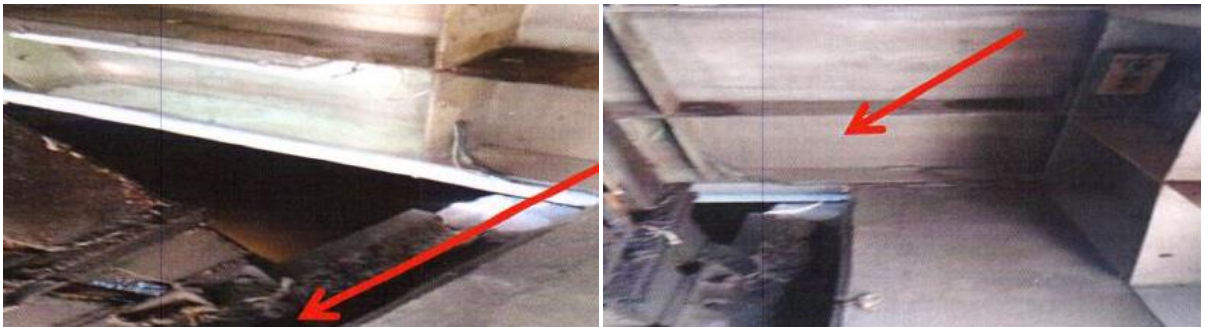
Resim 4. 2. Terfi merkezinde düşmeye neden olabilecek tehlikeler

Terfi merkezinde çalışma alanı genel olarak düzensizdir, deforme olmuş elektrik kabloları bulunmakta ve ıslak zeminle temas etmesi elektrik çarpmasına ve yangına sebebiyet verebilmektedir. “Büyük risk” olarak değerlendirilen bu riske ek olarak elektrikli ısıtıcılar ve radyatörlerin de yanlış kullanımı bu riskin düzeyini arttıran etmenlerdendir. Merdiven aralıklarının dar olması, merdivenlerin aşınmış olması ve merdiven korkuluk eteklerinin bulunmaması neticesinde merdivenden düşme riski “orta derecede risk” olarak ele alınmıştır.

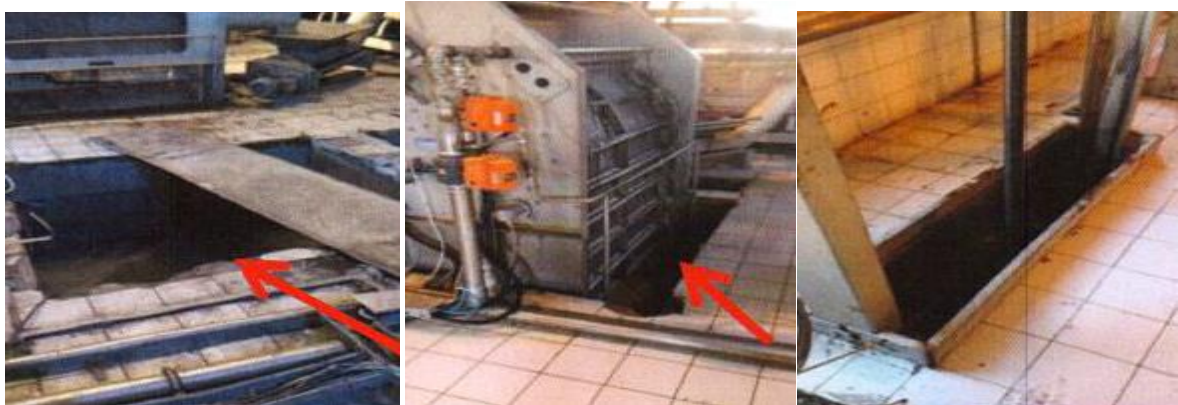
Resim 4. 3. İnce ızgara bölümünde düşmeye neden olabilecek tehlikeler

Grafik 4.3'e göre yüksekten düşme "vahim risk olarak belirlendiği görülmektedir. Resim 4.3'da görülen kapalı olmayan kapaklar ve penstok kapakları, korkulukların ve korkuluk eteklerinin bulunmaması bu riskin düzeyini arttırmaktadır.

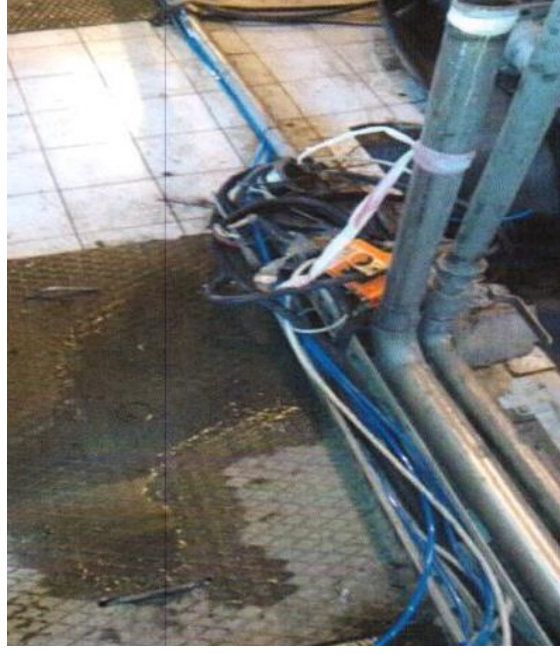
Resim 4. 4. İnce ızgara bölümünde elektrik kaynaklı tehlikeler

İnce ızgara bölümünde, kaba ızgara bölümünde tespit edilen risklerle benzerlik göstererek, hastalığa yakalanma riski "vahim risk", gaz maruziyeti ve elektrik çarpması ise "büyük risk" olarak belirlendiği görülmektedir. Resim 4.4'de görülen "büyük risk"lerden biri de deforme

olmuş elektrik kablolarıyla çalışılması ve kabloların ıslak zeminle temas etmesinden dolayı elektrik çarpmasıdır.

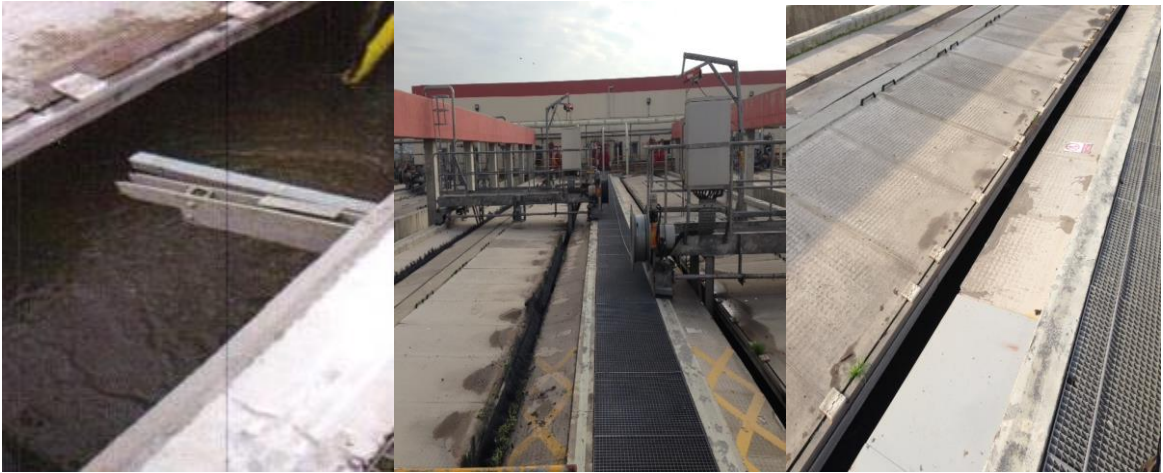
Resim 4. 5. Kum ve yağ tutucu havuzlarda düşmeye neden olabilecek tehlikeler

Havuz üzerindeki yürüme platformunun bulunduğu alanda emniyet halatının olmaması ve emniyet kemerinin takılmaması, sıyırıcı köprü ve havuz üzerinden aşağı sarkılması, Resim 4.5’de görüldüğü üzere ctp malzemeden yapılan havuz kapaklarından bazılarının olmaması ile havuz üzerindeki sağlamlığı kontrol edilmemiş kapaklara basılması neticesinde havuza düşerek boğulma riski bulunan ve risk skoru 5 olarak hesaplanan havuza düşme tehlikesi “vahim risk” olarak tespit edilmiştir.

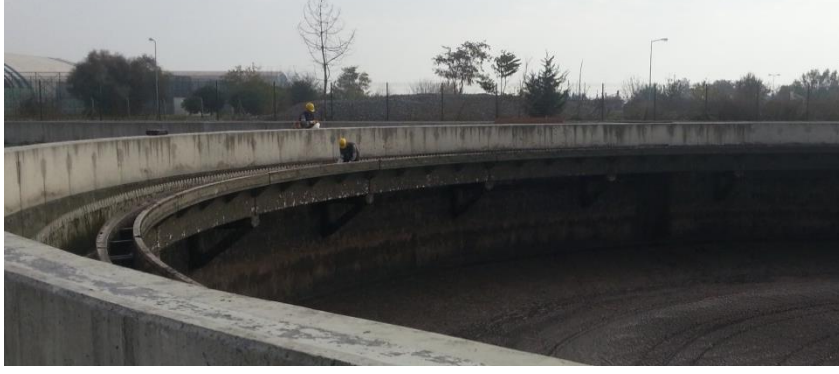
Resim 4. 6. Son çökeltme havuzu savaklarının temizlenmesi

Havuz üzerinde bulunan köprüye Resim 4.6’da görüldüğü gibi el merdiveni kullanılarak çıkılmaktadır. Sistem durdurulmadan köprüye çıkılmaya çalışılması, tank kontrolü, sıyırıcıların bakımı, tıkanan savakların temizlenmesi gibi temizlik işlemleri ile bakım onarım işlemleri sırasında çeşitli yaralanmalar meydana gelebilmektedir, “orta derecede risk” olarak belirlenen bu riskin önlenmesi için çalışanlara eğitim verilerek çalışanların güvenli çalışma yöntemlerine riayet etmesi gerekmektedir.

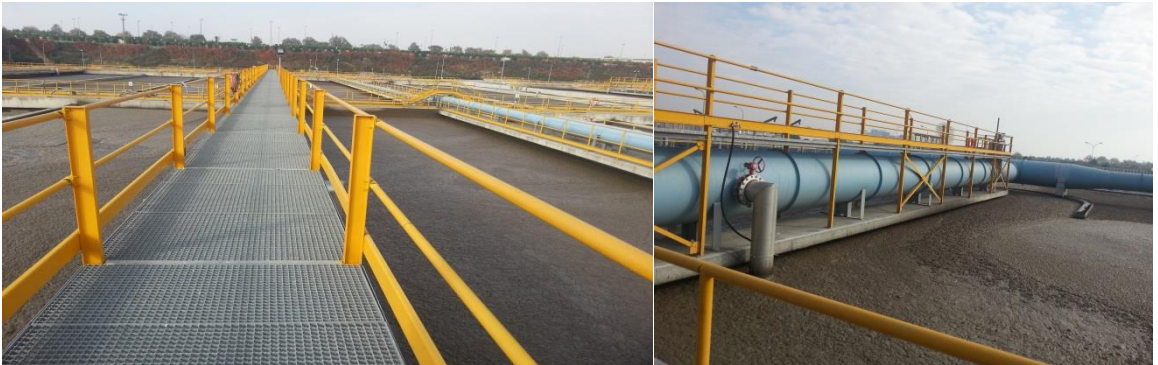
Resim 4. 8. Havalandırma havuzları

Grafik 4.7’de görüldüğü gibi atıksudaki karbon ve azotun mikroorganizmalar yardımıyla oksijenli ortamda giderildiği havalandırma havuzlarında atıksuya/havuza düşme ve hastalıklara yakalanma “vahim risk” olarak değerlendirilmiştir. Havuza düşmenin önlenmesi için korkuluk dışında yapılan tüm çalışmalarda emniyet kemeri kullanımı ve can yeleği bulunması önem arz etmektedir. Resim 4.8’de havalandırma havuzlarında yeterli sayıda can yeleğinin bulunmadığı görülmektedir, var olanların da iplerinin eksik olduğu görülmüştür.

Temizlik, bakım ve arızaların giderilmesi işlemleri sırasında meydana gelen yaralanmalar ise “büyük risk” olarak belirlenmiştir. Havuzların, difüzörlerin, resirkülasyon pompalarının ve mikser gibi ekipmanların temizlenmesi çalışmalarında eğitim eksikliği, kişisel koruyucuları kullanmama, dikkatsizlik ve organizasyonel eksikler yaralanma riskini arttırmaktadır. Özellikle kışın yürüyüş ve geçiş yollarının buzlanıp kayganlaşması kayma düşme riskini artırırken, çalışanları da olumsuz şekilde etkilemektedir. “Orta derecede risk” olarak değerlendirilen bu riskleri en aza indirmek için koruyucu elbiseler ve kaymaz tabanlı ayakkabılar kullanılmalıdır.

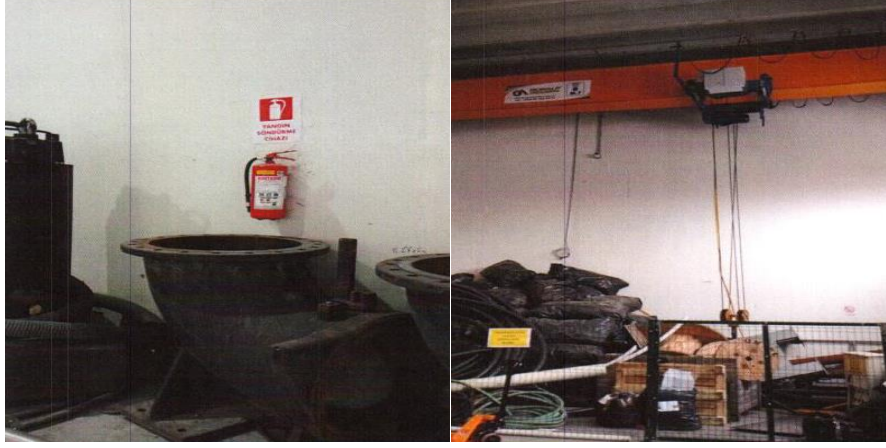
Resim 4. 9. Blower odasında kazalara sebep olabilecek tehlikeler

Elektrik çarpması ve kaldırılan yükün düşmesi olayları “orta derecede risk” olarak değerlendirilmiştir. Elektrik panolarının kapıları açık, sorumlusu belirlenmemiş ve yetkisiz kişilerin erişimine açık olduğu görülmüştür. Ayrıca Resim 4.9’da görüldüğü gibi tavan vinciyle yapılan çalışmalarda vincin emniyet mandalının bulunmaması, yükü uzun süre askıda bekletme gibi dikkatsiz kullanımlar sonucu yükün devrilmesi sonucu yaralanmalar meydana gelebilmektedir.

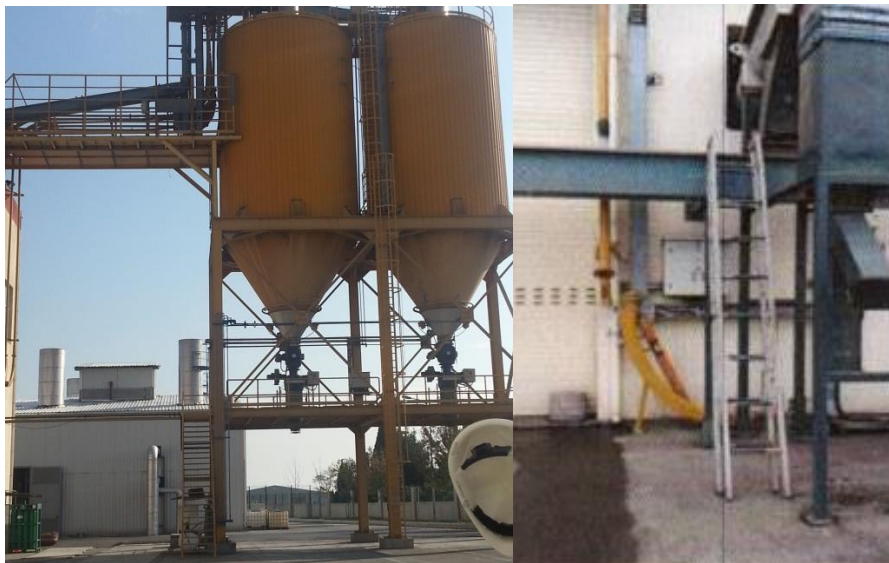
Resim 4. 10. Merdivenden düşme ve yüksekten düşme riskinin bulunduğu alanlar

Resim 4.10'da merdiven kullanılırken güvenli çalışma kurallarına riayet edilmemesi merdivenden düşmelere sebebiyet vermektedir. Shut ızgara temizliğinin yapılabilmesi için sabit merdiven yapılmalıdır. Personel iki ızgara arasında bulunan metal yüzey üzerinde yürümektedir. Ayrıca kuru ürün silolarında kuru ürünün silobaslara yüklenmesi işleminde siloların üzerinde çalışma yapan personelin hiçbir güvenlik önlemi almadığı gözlemlenmiştir. Çalışanların emniyet kemeri kullanması, yüksekte düşme riskinin önlenmesinde önemli rol oynamaktadır.

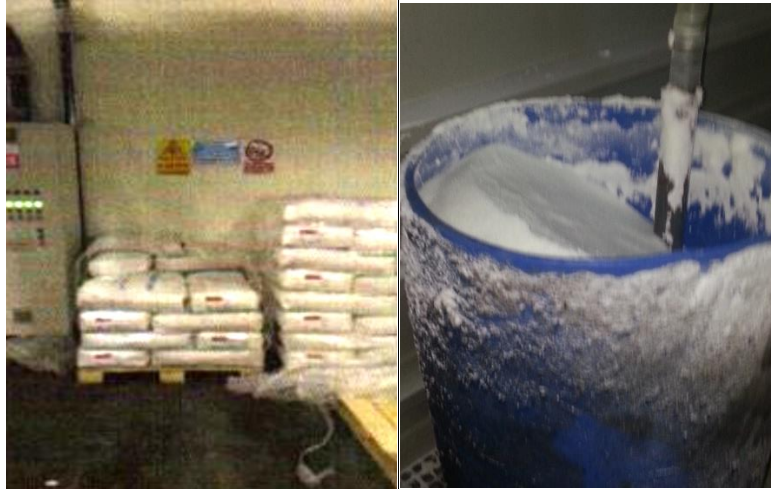
Resim 4. 11. Kimyasal maruziyet kaynakları

Resim 4.11'de "orta derecede risk" olarak belirlenen kimyasal maddelerin uygun şekilde depolanmadığı görülmektedir. Katyonik polielektrolit bulunan alanda polimerin yapısı gereği zeminde kayganlık olabilmektedir ve kayma düşmeye neden olabilmektedir. Temizlik prosedürleri oluşturularak düzenli olarak yapılması sağlanmalı ve kaygan zemin levhası bulunmalıdır. Ayrıca polimerlerin uygunsuz taşınması kas-iskelet sistemi rahatsızlıklarına neden olabilmektedir. Polimerlerin transpaletlerle taşınarak poli besleme ünitesinin yakınında uygun bir alanda istiflenmesi sağlanmalıdır.

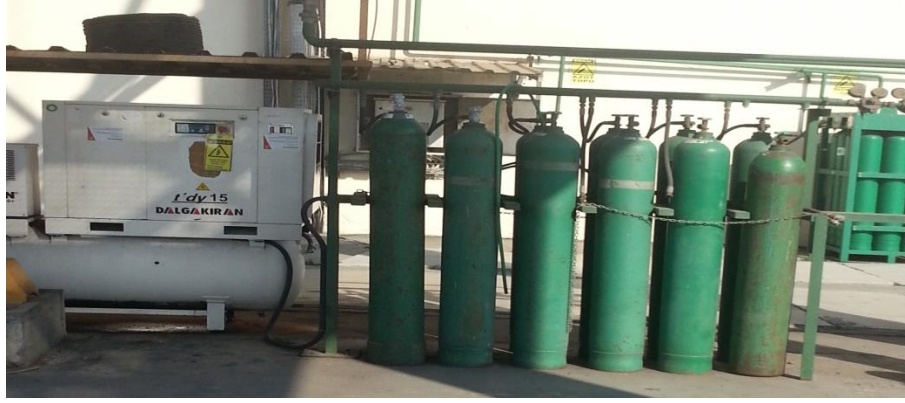
Resim 4. 12. Yangın ve patlama riskine sebep olabilecek tehlikeler

Resim 4.12'de yüksek basınçlı tüplerin depo alanına sabitlendiği görülmektedir. Ancak uyarı levhaları eksiktir ve bu alanda sigara içildiği gözlemlenmiştir. Kompresör için alan tanımlanmamış olması, uyarı işaretlerinin bulunmaması, periyodik bakım ve kontrollerinin aksatılarak özensiz davranılması, dizayn aşamasında iş sağlığı ve güvenliği şartlarına dikkat edilmemesi sonucu patlama ve yaralanmalar meydana gelebilir.

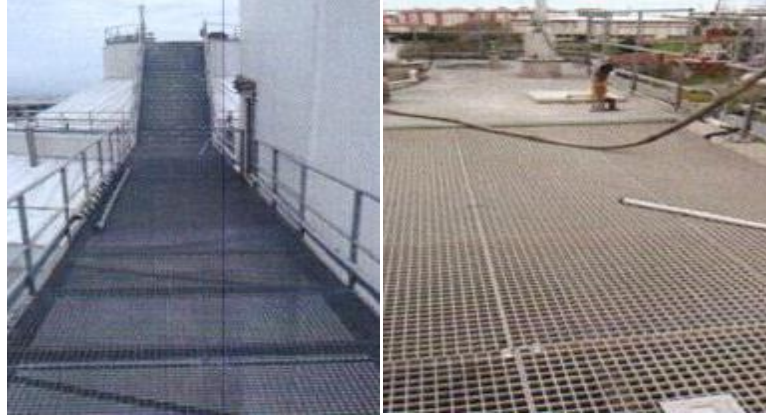
Resim 4.13. Çamur çürütme kulelerinin üstündeki yürüme yolları

Çamur çürütme kulelerinin üzerinde bulunan yollar ctp malzemeden yapılmıştır ve sağlamlıkları kontrol edilmemektedir. Bu nedenle yüksekte düşme riski “büyük risk” olarak değerlendirilmiştir. Ayrıca Resim 4.13’de görülebileceği gibi yürüme yolu üzerinde “orta derecede risk” olarak belirlenen düşmeye sebebiyet verecek malzemeler bulunmaktadır.
