**BİR YERALTI TAŞKÖMÜRÜ MADENİNDE  
GÖÇÜK VE TAŞ-KAVLAK DÜŞMESİ KAZALARININ  
KÖK NEDENLERİNİN ARAŞTIRILMASI**

**(İş Sağlığı ve Güvenliği Uzmanlık Tezi)**

**ANKARA-2016**

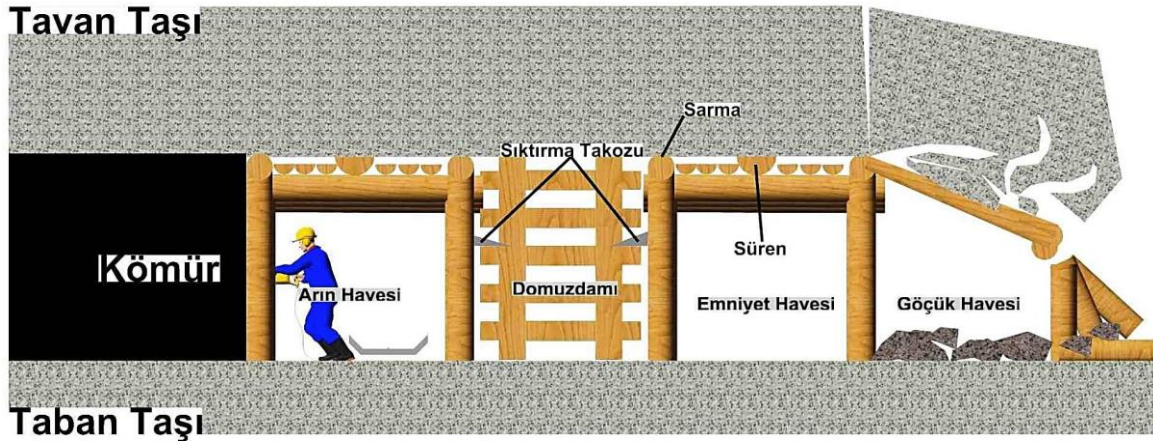
Havzada en fazla kullanılan metot ilerletimli-dönümlü göçertmeli uzun ayak metodudur. Şekil 2.3.'de ilerletimli-dönümlü göçertmeli uzun-ayak metodu ile kömür kazısı örneği görülmektedir.

Şekil 2.3. Dönümlü/İlerletimli Göçertmeli Uzunayak Yöntemiyle Kömür Kazısı [15]

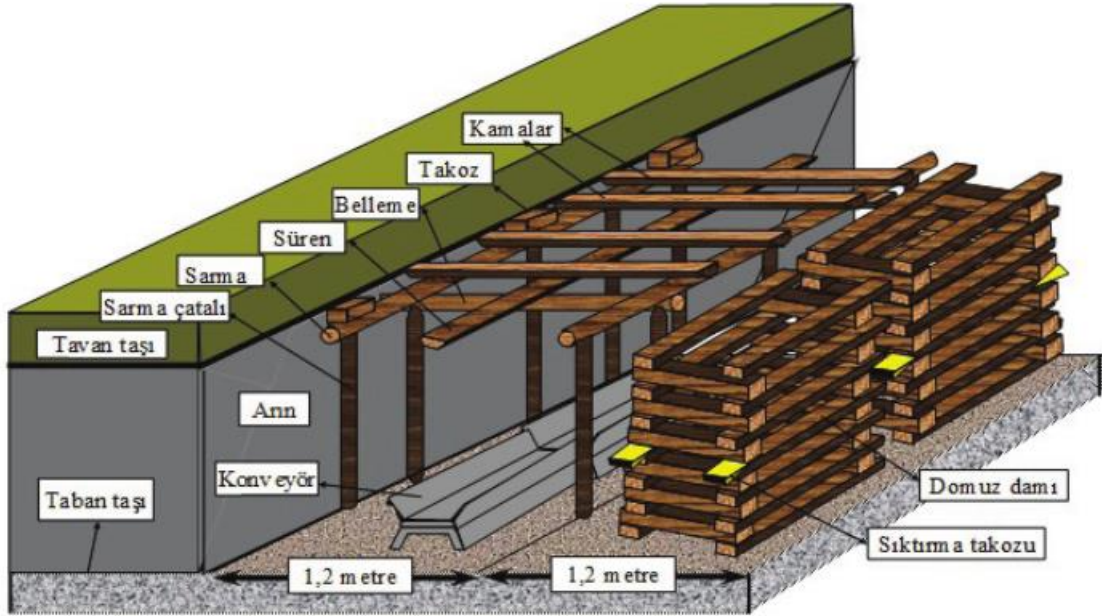
Şekil 2.4. Uzunayak Tahkimatı Perspektif Görüntüsü [20]

Domuzdamı ise dikdörtgen veya kare prizma şeklinde tavanı tutan ve ayak arkasından tavanın muntazam kırılmasını sağlayan özel tahkimat birimidir [14]. Şekil 2.4.’de domuzdamı örneği de görülmektedir. Domuzdamları doğru yapıldığı durumlarda en sağlam tahkimatlardan biridir. Ancak aynı şekilde yanlış yapıldığı durumlarda ise en tehlikeli tahkimat biçimi haline gelir. Ağaç tahkimatlı göçertmeli ayaklarda göçüğün önüne en az bir sıra domuzdamı yapılması gerekir. Arkası düşmeyen kısımlarda ise çift sıra domuzdamı yapılmalıdır. Domuzdamı direkleri meşe, kayın, gürgen gibi sert ağaçlardan yapılır. Domuzdamları taban iyice temizlendikten sonra kurulmalı ve direk köşelerinden 10’ar cm pay bırakılarak birbirinin üzerine gelecek şekilde kurulmalıdır. Eğimli ayaklarda domuzdamlarının kaymaması için alt kısımlarına dayama direkleri dikilir [17, 19, 20].

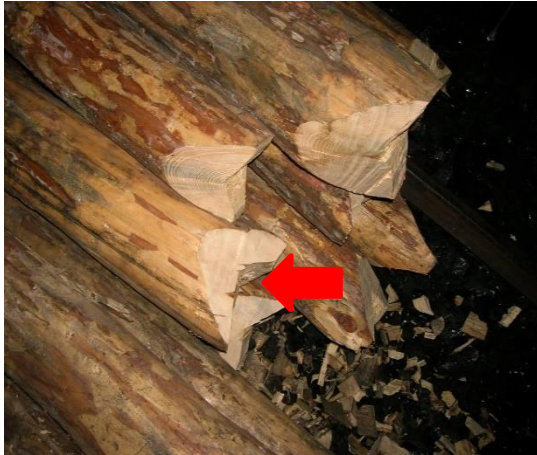
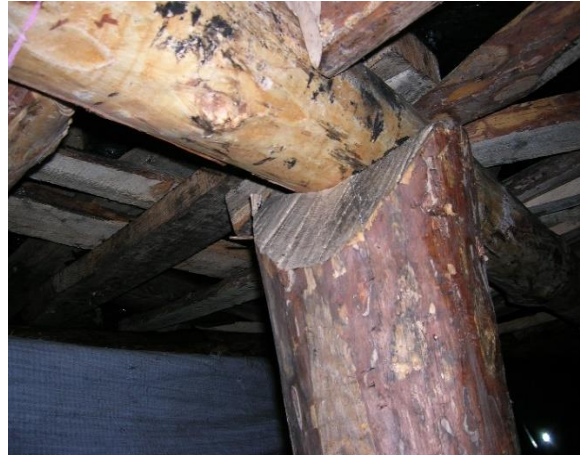
direk dipleri taban taşında açılacak oyuğa oturacak şekilde kenarları yuvarlatılır. Ancak kurtağızları keskin yapılırsa çatal direklerin ortadan yarılmasına sebep olur [20]. Direklerin tabanı taban taşında açılan boşluklara oturtulmalıdır.

Resim 2.1. Kurtağzı Örneği [21]

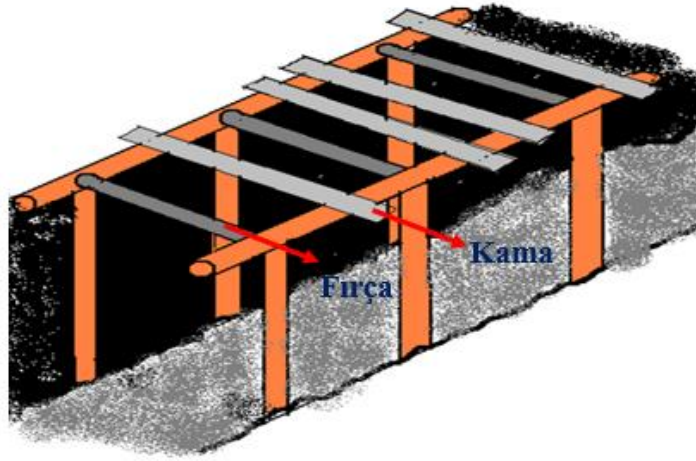
Sarmaların birbiri ile irtibatını sağlamak amacıyla ‘fırça’ adı verilen ağaç tahkimatlar kullanılır. Fırça bağların birlikte çalışmalarını sağlamak ve bağ aralıklarını eşit mesafelerde tutmak için, bağlar arasına vurulan iki tarafı kurtağzı veya uygun şekilde hazırlanmış ince direk parçalarına denir [14]. Fırçalar Şekil 2.5.’de görüldüğü şekilde öndeki yükü arka sarmaya, arkadaki yükü

ise öndeki sarmaya iletir. Bu şekilde sarmaların birlikte çalışması sağlanır. Ağaç veya madeni bağların arkasını pekiştirmek ve tahkimatın normal çalışmasını sağlamak için kullanılan, testere ile ekseninden kesilen maden direğine ise ‘kama’ denir [14]. İnce maden direğinin balta ile ortasından yarılması suretiyle elde edilen kamaya ise şak kama denir [14]. Kamalar hem kömürün akmasını önlerken, sık konulduğunda taş ve kavlak düşmesini önler, hem de iki sarmaya üstten bastığı için birbirleriyle irtibatını sağlar [22].

**Şekil 2.5. Fırça ve Kama Örneği [22]**

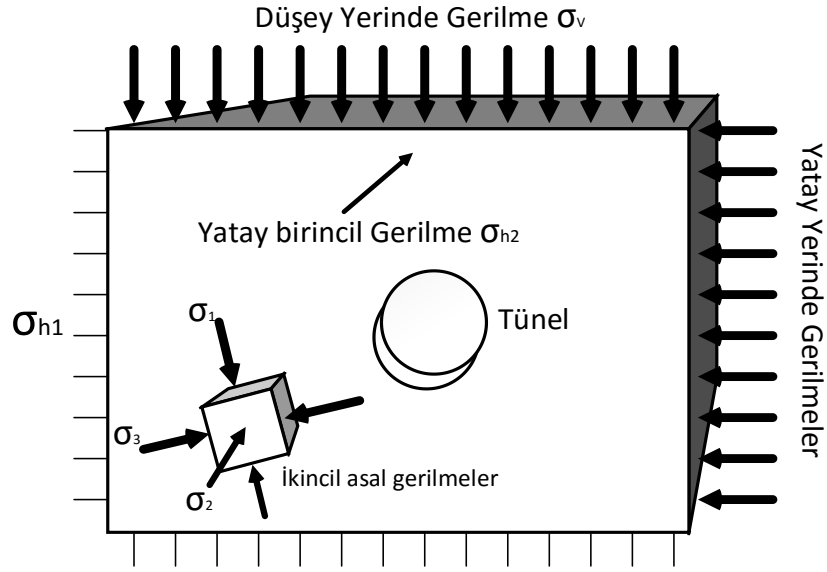
Bir diğer jeolojik ve çevresel neden basınç ve strestir. Basıncın göçük ve taş-kavlak düşmelerini oluşturmasının nedeni yeraltında yapılan kazılar sonucunda açılan açıklıklar etrafında bir stres alanı oluşması ve bu stres alanının kayanın dayanımını geçmesi durumlarında kazının çevresindeki kayada tavan göçmelerine, yanlardaki kayaçların kaymalarına ve kaya patlamalarına neden olabilmesidir. Kazı derinliğinin de zamanla artması kaya kütlesine uygulanan basıncı arttırarak göçük oluşumu ve kavlak düşmesi ihtimalini arttırmaktadır [18]. Bunun nedeni gerilmelerin yoğunlaştığı kaya kütlesinde bir açıklık oluşturulduğu zaman yeni açıklığın çevresindeki gerilmelerin rahatsız edilmesidir. Şekil 2.6.'da yatay açılmış dairesel bir tünel etrafındaki düşey ve yatay gerilmelerle birlikte, açıklık oluşturulması sebebiyle meydana gelen ikincil gerilmeler gösterilmektedir. Tünel kazılmadan önce birincil gerilmeler olan düşey gerilme ( $\sigma_v$ ), yatay gerilme ( $\sigma_{h1}$ ) ve tünel eksenine paralel gerilme ( $\sigma_{h2}$ ) kaya içinde düzgün olarak dağılmış durumdadır. Kazı işleminden sonra tünelin çevresindeki gerilmeler değişir ve ikincil gerilmeler ( $\sigma_1, \sigma_2, \sigma_3$ ) oluşur [37]. Bu nedenle, yeraltında yapılan her kazı neticesinde tavan basıncı ve yanal basınçlar değişebilmekte ve göçüklere ve kavlak düşmelerine neden olabilmektedir.

**Şekil 2.6. Yatay açılmış dairesel bir tünel etrafındaki gerilmeler [37]**

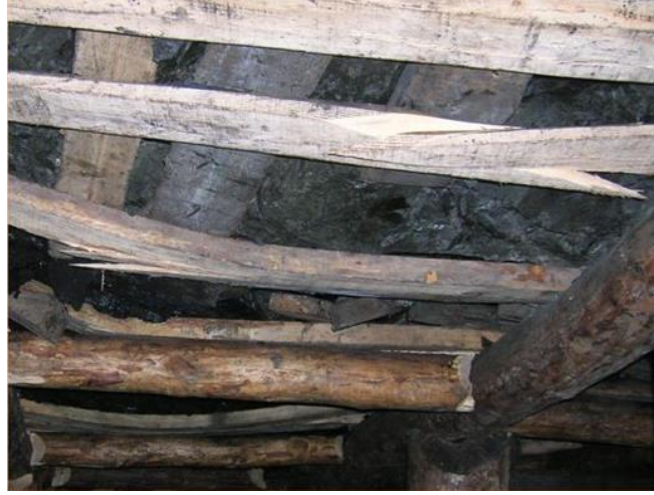
Tavandan taş-kavlak düşmesini önlemenin en önemli yollarından biri de sürenlerin üzerine mümkün olduğunca kama yerleştirip boşluklar doldurularak aralardan taş ve kavlakların düşmesini önlemektir. Açılan en ufak boşluğa dahi geriden kama sürülmesi gerekir. Lağım ve taban ilerlemelerinde demir sürenler kullanılmalı, sürenler arına yapışık olarak takip edilmeli ve üstleri kavlak düşmelerine karşı kamalanmalıdır [21]. Sürenlerin üzerine yeteri kadar kama konulmadığı durumlarda, mevcut kamalar yükü yeteri kadar taşıyamaz ve bunun sonucunda tahkimat deformasyona uğrar ve Resim 2.2.'deki gibi tehlikeli durumlar meydana gelir. Bunun sonucunda ise tavan kendi yükünü taşıyamaz ve göçük veya büyük kavlakların düşmesi neticesinde yaralanma veya ölümlü kazalar meydana gelebilir.

**Resim 2.2. Eksik Kama Sonucunda Deformasyona Uğramış Tavan Tahkimatı [22]**

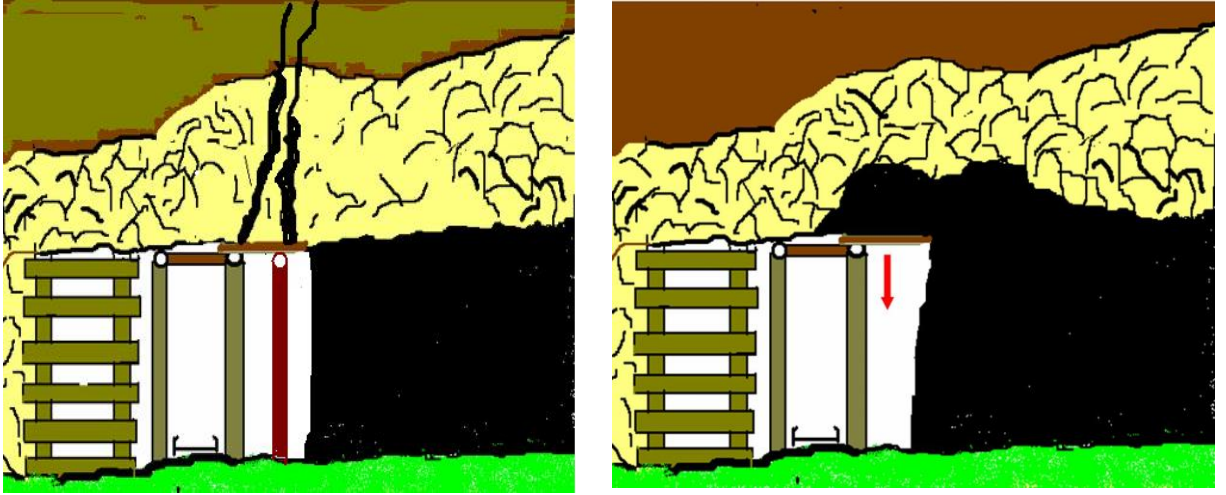
Arınlarda kazı esnasında tavanda kesik veya çatlak olup olmadığının kontrol edilmemesi bir ayak için en tehlikeli durumlardan biridir. Bunun nedeni, bu kesiklerin fark edilmediği durumlarda tavan çatlağının ana tavan taşına kadar gidebilmesi ve aynı zamanda sadece arında değil dam söküm esnasında da Şekil 2.7.a.'da görüldüğü gibi tehlike oluşturabilmesidir. Bunun için biran önce sağlam arına girilmesi gerekir [22]. Tavanda kömürün kısmi olarak yükseldiği durumlarda Şekil 2.7.b.'de görüldüğü gibi, kömürün akmasını ve sonucunda kömür kaymalarından oluşabilecek kazaları önlemek için kamalama yapılması gerekmektedir [22].

**Şekil 2.7.a. Tavan Çatlağı Olması Durumu Örneği (solda) b. Tavanda Kömür Yükselmesi Örneği (sağda) [22]**

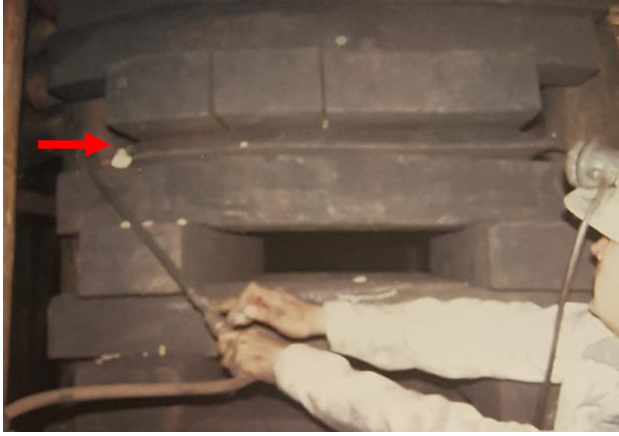
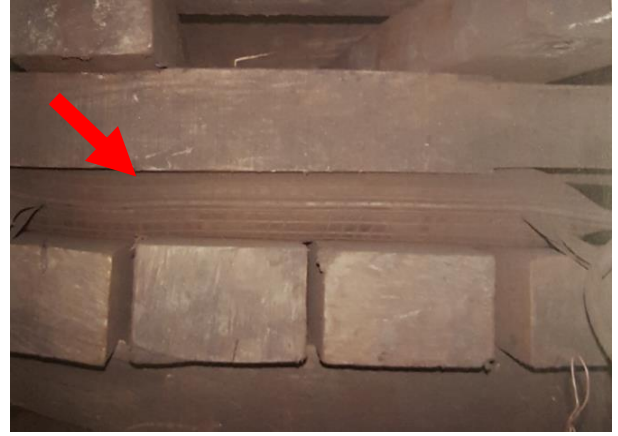
söküm ve montajının daha hızlı ve güvenli yapılmasını sağlamak amacıyla arasına şişme yastıklar koyularak uygulanmaktadır. Resim 3.3.'de domuzdamları arasına konan şişme hava yastığı örneği görülmektedir. Bu şişme hava yastıklı pnömatik domuz damı, göçertmeli uzun ayaklarda ön gerilmeli ahşap domuz damı olarak da adlandırılmaktadır. Şişme hava yastıklı pnömatik domuz damı uygulama alanlarının yaygınlaştırılmasıyla hem ağaç malzeme kayıplarının en aza indirilmesi hem de montaj ve söküm sürelerinin kısalması ve bu aşamada ortaya çıkan iş kazalarının da azaltılması amaçlanmaktadır. Özellikle ayakta çalışan işçilerin kendilerini daha güvende hissetmelerinin getireceği uygun çalışma düzeni ile verimliliğin de artırılması sağlanmış olacağı düşünülmektedir [51].

**Resim 3.3. Şişme Hava Yastıklı Pnömatik Domuzdamı [21]**

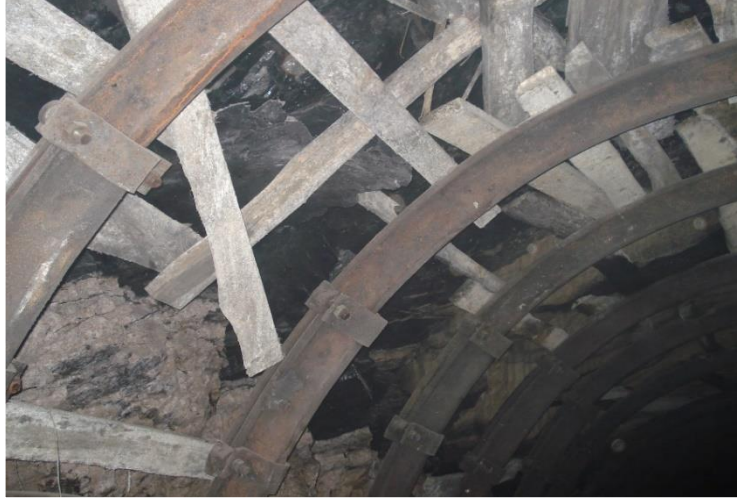
İşletmede tahkimat olarak domuzdamları dışında ağaç ve demir tahkimatlar kullanılmaktadır. Ağaç tahkimat olarak sarma, direk, kama, takoz kullanılmaktadır. Sarma ve direğin malzemesi çam ağacından yapılmakta, domuzdamları için meşe, kayın ve gürgen ağaçları kullanılmakta ve kama sürenler için ise çam, meşe ve kayın ağaçlarından arta kalan malzemeler kullanılmaktadır. Demir tahkimat olarak ise hidrolik direk ve çelik sarmalar kullanılmaktadır. Lağım hazırlığı esnasında demir tahkimat olarak “I-profil rijit demir bağlar” ve “T-H profil geçmeli bağlar” kullanılmaktadır. Her ikisinde de yardımcı tahkimat elemanları olarak ağaç kama, sac kama, tel kama, ağaç fırça ve demir fırça kullanılmaktadır. Kavşaklarda beton tahkimat kullanılmakta ve basıncın yüksek olduğu durumlarda beton tahkimat içerisine demir konulmaktadır. Akıcı arınlarda ise kaymayı önlemek için arın kapakları kullanılmaktadır. Kazı aracı olarak ise martopikör ve kazmaya ilaveten sert kömür aynaları dinamit ile gevşetilmektedir. İşletmede kullanılan tahkimat örnekleri Resim 3.4., Resim 3.5. ve Resim 3.6.'de görülmektedir.

**Resim 3.4. T-H Baęlı Demir Tahkimat rneęi [22]**

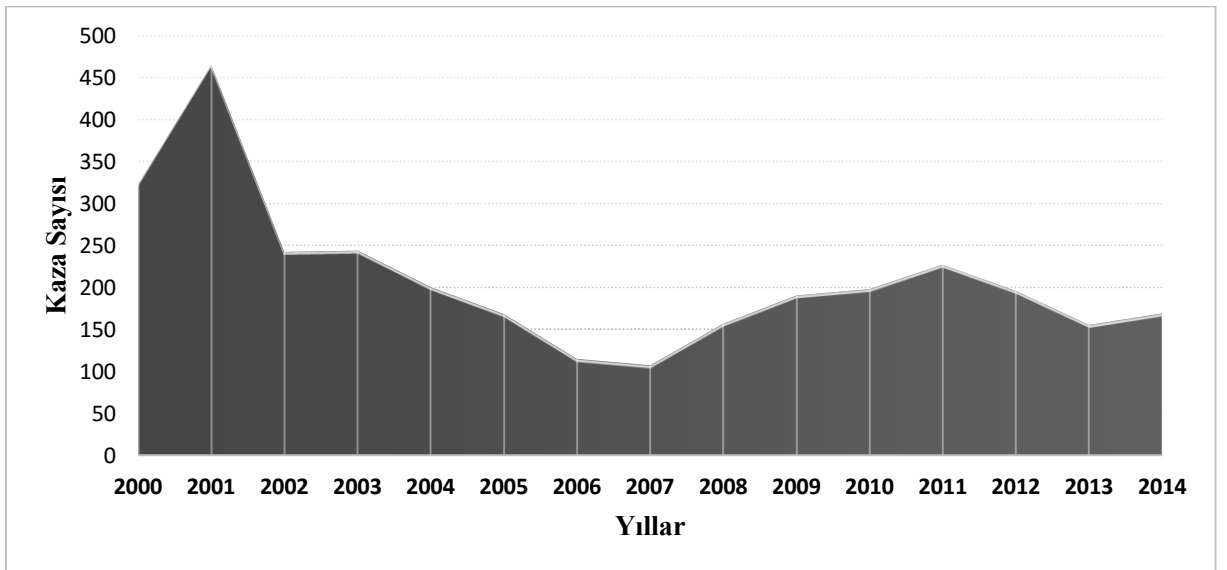
Bununla birlikte, 2000 – 2014 yılları arasında meydana gelen kazaların %42'si göçük ve taş-kavlak düşmesi sebebiyle meydana gelmiştir. Gerçekleşen bu göçük ve taş/kavlak düşmesi kazalarının dağılımı Grafik 3.1.'de gösterilmektedir. Bu grafikten de görüleceği gibi 2000 ve 2001 yıllarında oldukça yüksek olan göçük ve taş-kavlak düşmesi kazaları 2006 yılına yaklaştıkça azalmakta ve daha sonra yılda ortalama 168 kazayla 2014 yılına kadar devam etmektedir. 15 yıllık süre içerisinde bakıldığında ise yılda ortalama 210 göçük ve taş-kavlak düşmesi kazası gerçekleştiği görülmüştür.

**Grafik 3.1. Göçük ve Taş/Kavlak Düşmesi Kazalarının Yıllara Göre Dağılımı**

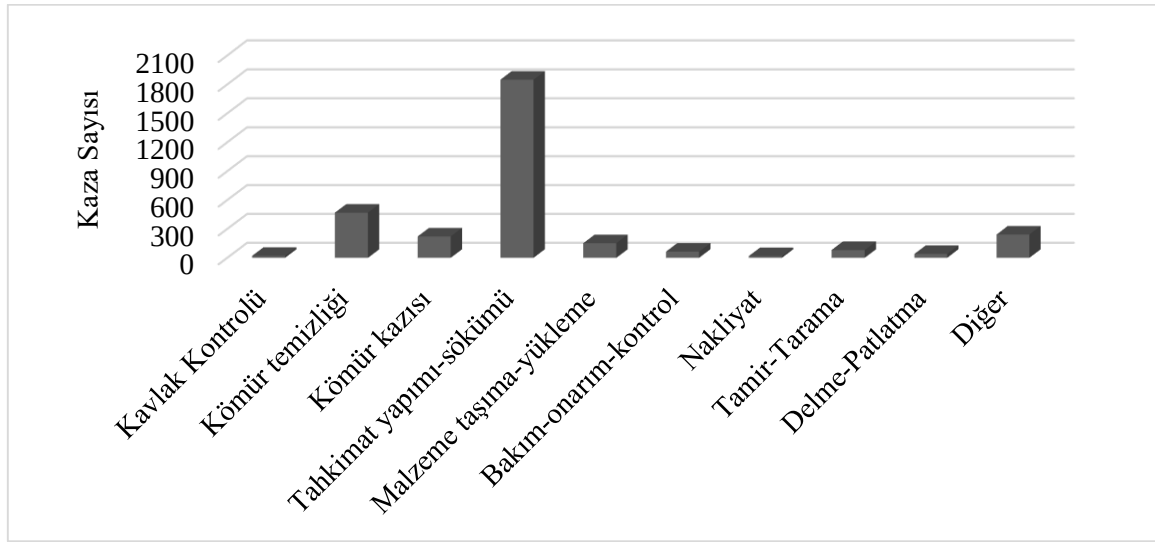
Grafik 3.2.'de, 2000-2014 yılları arasında seçilen işletmede göçük ve taş-kavlak düşmesinden kaynaklanan kazaların yapılan işlere göre dağılımı verilmiştir. Bu grafik incelendiğinde, kazaların en fazla tahkimat yapım ve sökümü esnasında gerçekleştiği görülmektedir. Burada bahsedilen tahkimat yapım ve söküm işleri ağaç ve çelik tahkimatların ve domuzdamlarının yapım ve söküm işlerinin tamamını kapsamaktadır. Tahkimat işlerinden sonra ise en fazla göçük ve taş/kavlak düşmesi kazası; pasa temizliği, kömür kazısı ve malzeme taşıma ve yükleme işleri esnasında meydana gelmiştir.

**Grafik 3.2. Göçük ve Taş/Kavlak Düşmesi Kazaları Esnasında Yapılan İşler**

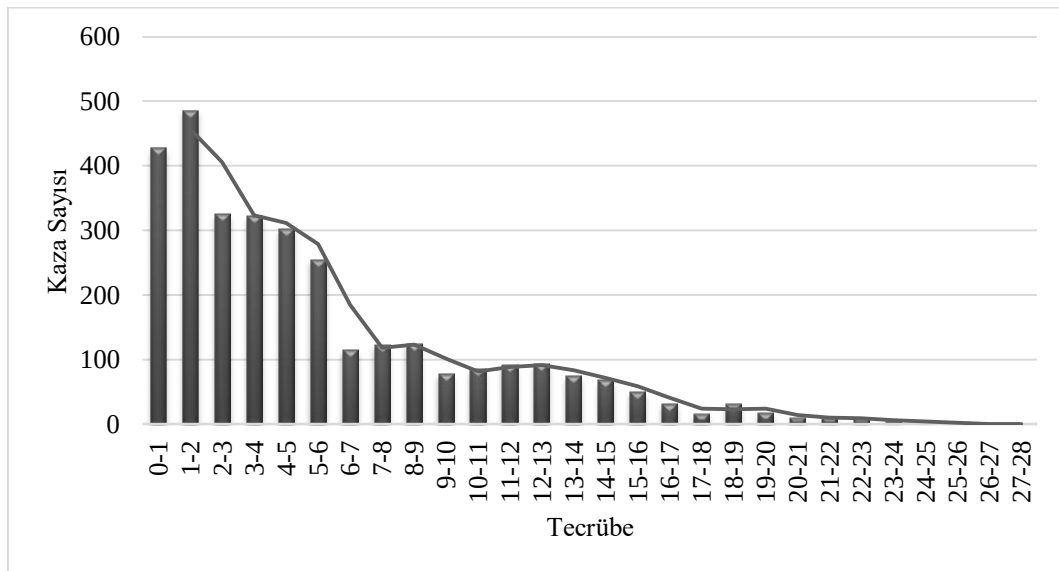
Göçük ve taş-kavlak düşmesi nedeniyle kaza geçiren çalışanların tecrübe dağılımları Grafik 3.3.'de verilmektedir. Bu grafiğe bakıldığında çalışmaya başlamanın ilk altı yılında kaza geçirme oranlarının ortalama 353 kaza ile oldukça yüksek olduğu, tecrübe arttıkça ise kaza geçirme oranlarının azaldığı görülmektedir. En fazla kaza geçirenlerin bir ile iki yıl arası tecrübesi olan çalışanlar olduğu ve yirmi yıl ve daha çok tecrübesi olan çalışanların ortalama beş kaza geçirdikleri, ilk beş yıldan sonra ise kaza sayısının büyük ölçüde azaldığı görülmektedir.

**Grafik 3.3. Kaza Geçiren Çalışanlarının Tecrübelerine Göre Dağılımı**

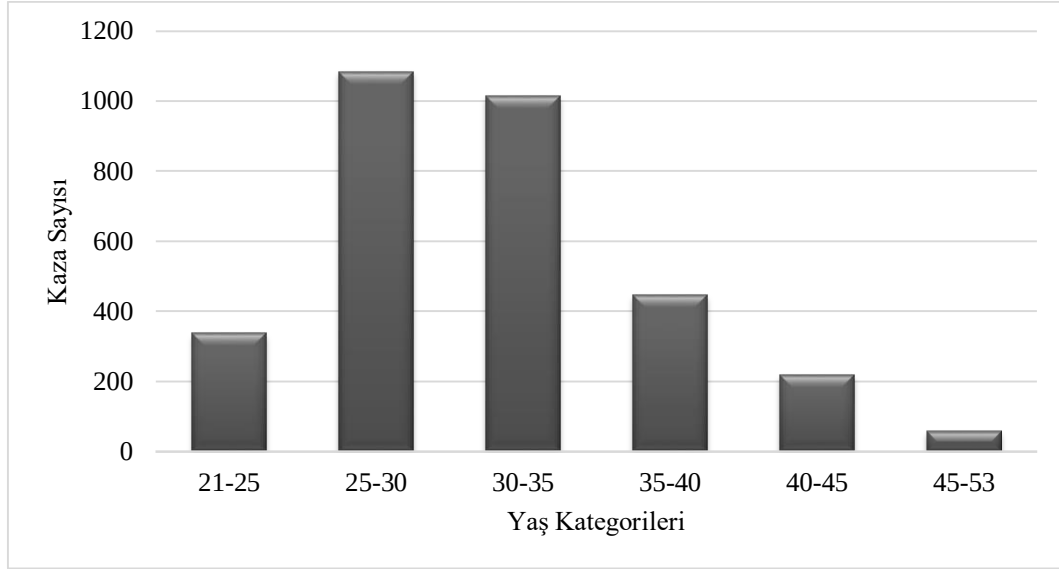
sayılarında yüksek oranda azalma yaşandığı gözlemlenmektedir. 25-30 yaş arasındaki çalışanlar 1 085 kaza, 30-35 yaş arasındaki çalışanlar ise 1 014 kaza geçirmiş olup, bu yaş grubunun geçirmiş olduğu kazalar toplam kazaların %66,5'ine tekabül ettiği görülmektedir.

**Grafik 3.4. Kaza Geçiren Çalışanların Yaşa Göre Dağılımı**

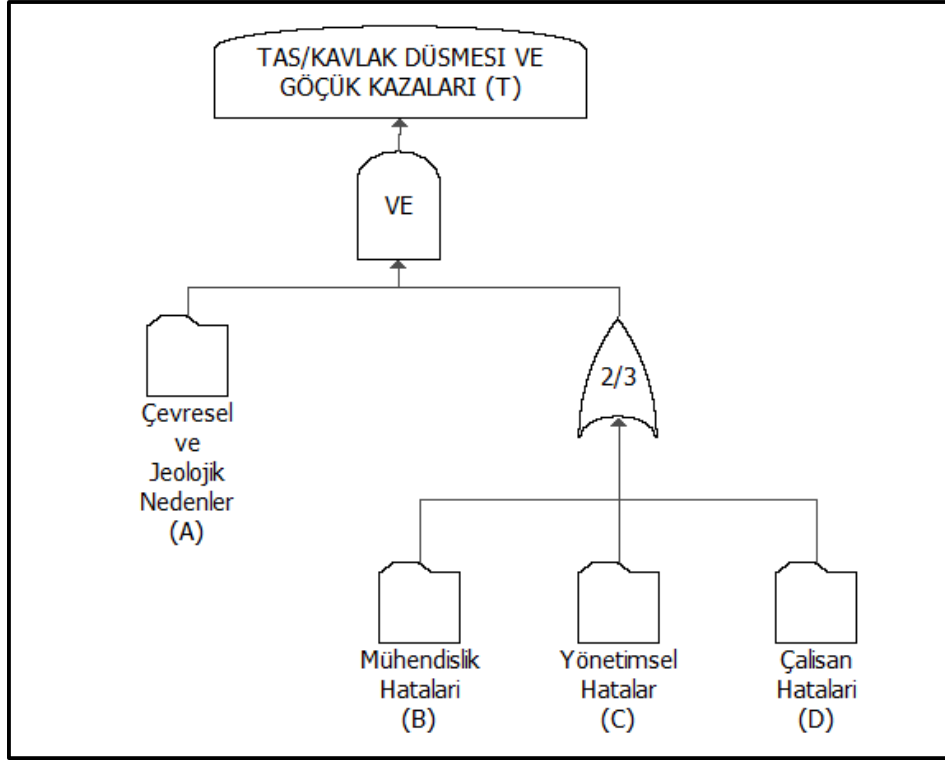
olarak belirlenmiş olup, oluşturulan hata ağacı Şekil 4.1.'de verilmiştir.

**Şekil 4.1. Ana Nedenleri Gösteren Hata Ağacı**

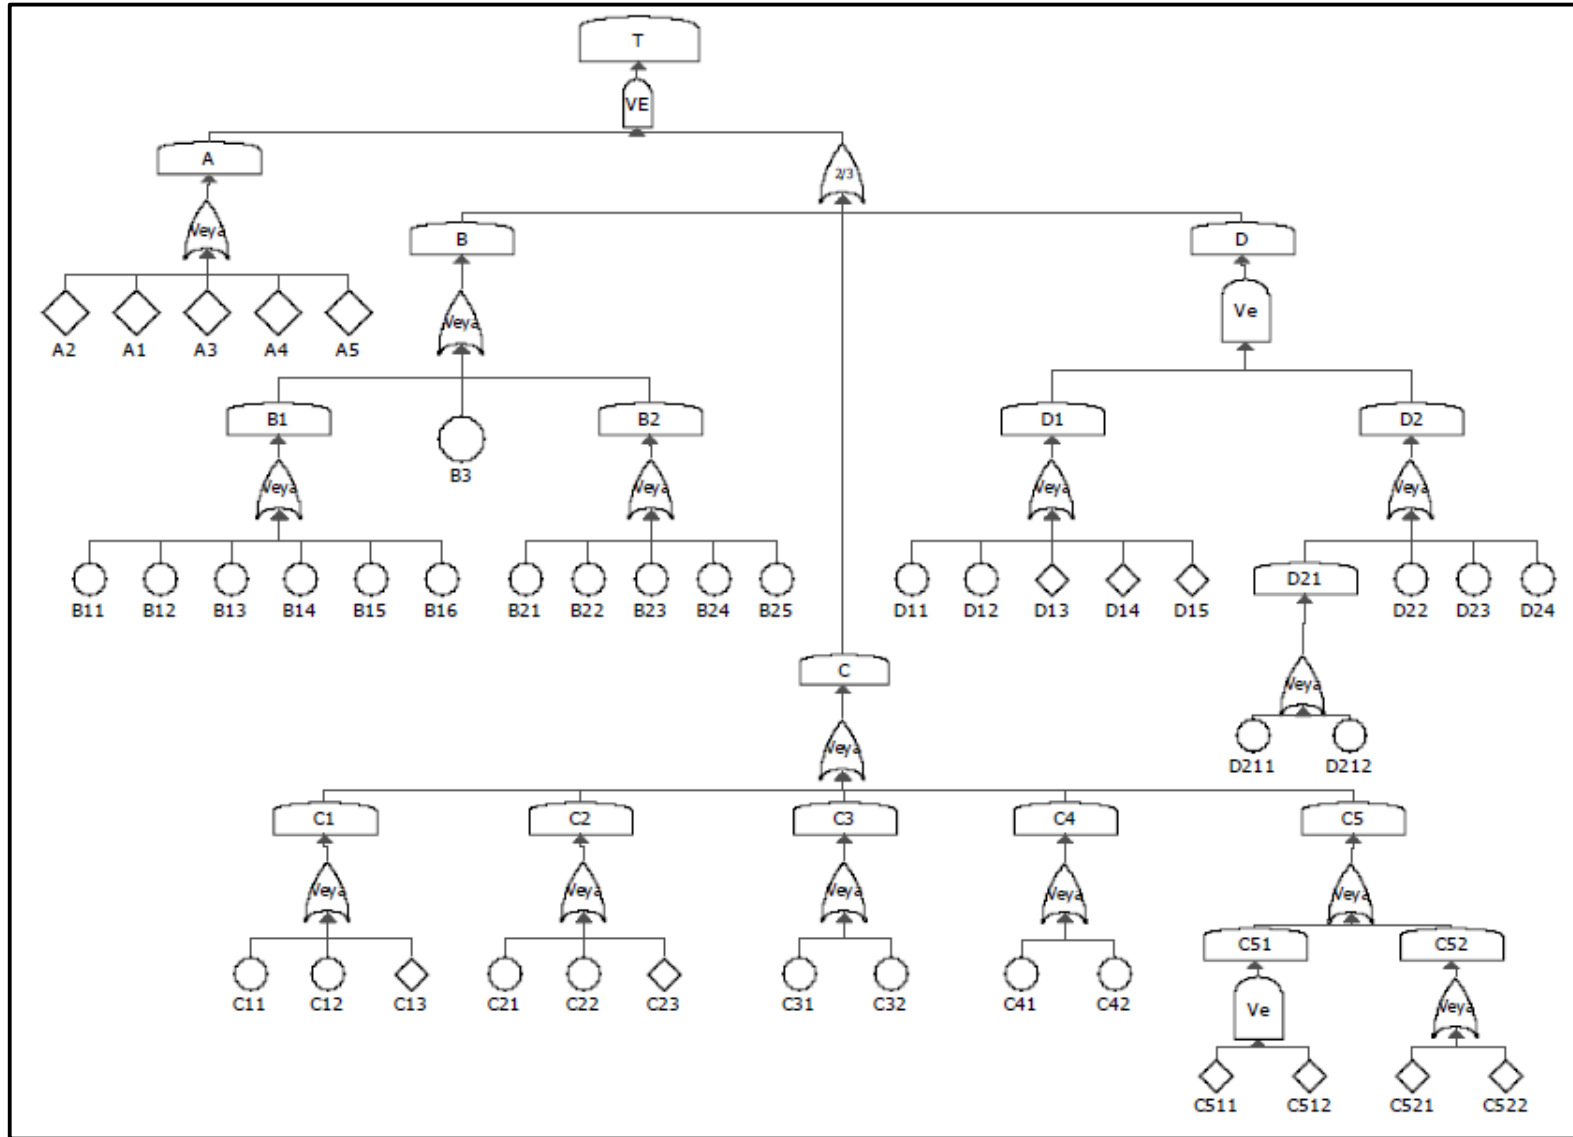
Şekil 4.2. Göçük ve Taş-Kavlak Düşmesinden Kaynaklanan Kazaların Hata Ağacı

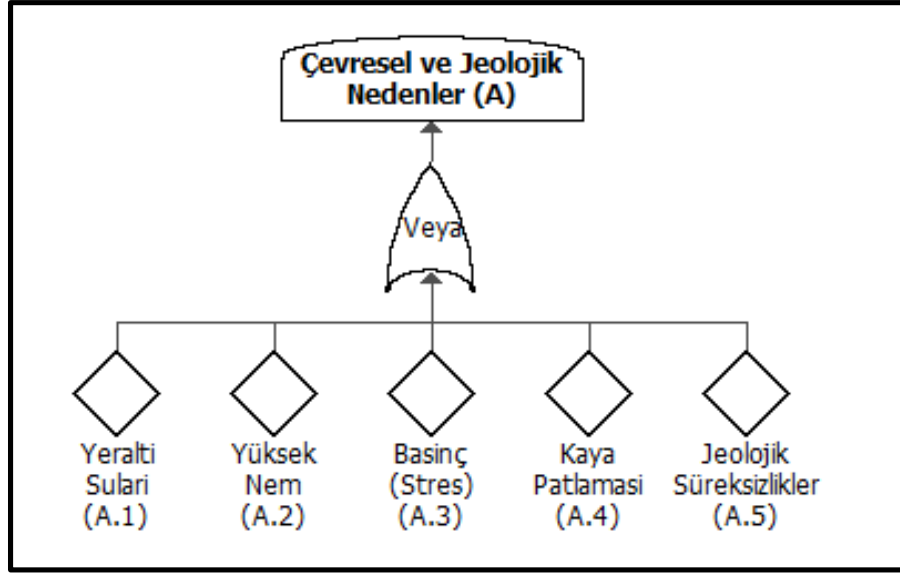
**A1. Yeraltı suları:** Yeraltı suları tezin Genel Bilgiler kısmında belirtildiği gibi yeraltında basınca ve ardından taş-kavlak düşmesi ve göçük olaylarına neden olmaktadır. Bu nedenle jeolojik ve çevresel nedenlerin alt nedeni olarak tespit edilmiştir. Yaşanan kaza verilerine bakıldığında yeraltı sularının durumuyla ilgili yeterli veri bulunamaması nedeniyle hata ağacında gelişmemiş olay olarak yer almıştır.

**Şekil 4.3. Çevresel ve Jeolojik Nedenler Hata Ağacı**

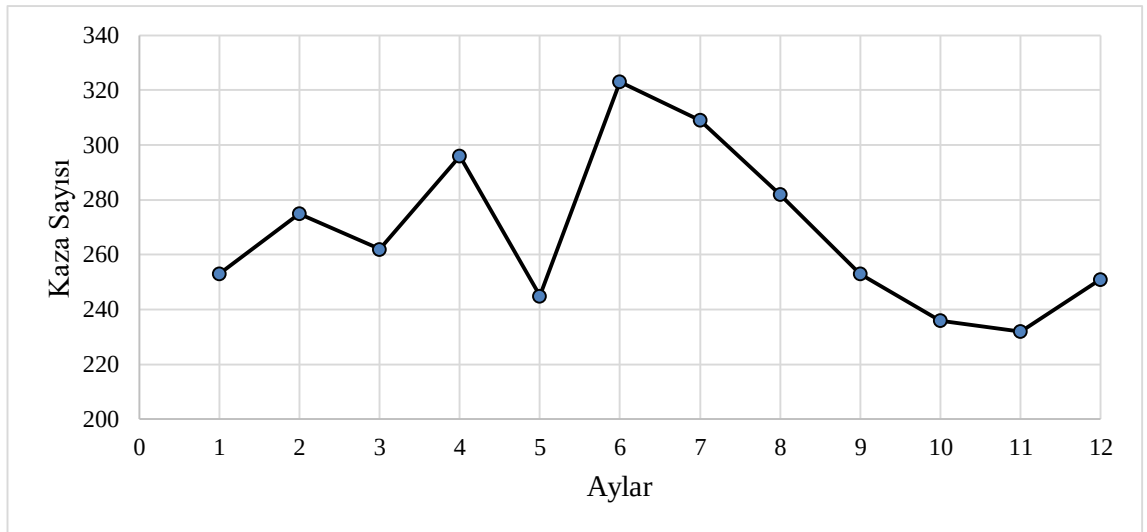
**A2. Yüksek nem:** Genel Bilgiler kısmında yüksek nemin göçük ve taş-kavlak düşmelerini tetikleyici bir neden olduğundan bahsedilmiştir. Yapılan incelemeler sonucunda yaz aylarında göçük ve taş-kavlak düşmelerinden meydana gelen kazaların artış gösterdiği belirlenmiştir. Seçilen işletmede 2000-2014 yılları arasında meydana gelen taş-kavlak düşmesi kazalarının aylara göre dağılımı Grafik 4.1.'de verilmiştir. Bu grafikte aynı şekilde taş-kavlak düşmelerinin yaz aylarında artış gösterdiği görülmektedir. Bunun nedenlerinden birinin de yüksek nem olduğu belirlenmiş olup, hata ağacında jeolojik ve çevresel nedenler altında gelişmemiş olay olarak yer almaktadır.

**Grafik 4.1. Aylara Göre Göçük ve Taş/Kavlak Düşmesi Kaza Sayıları**

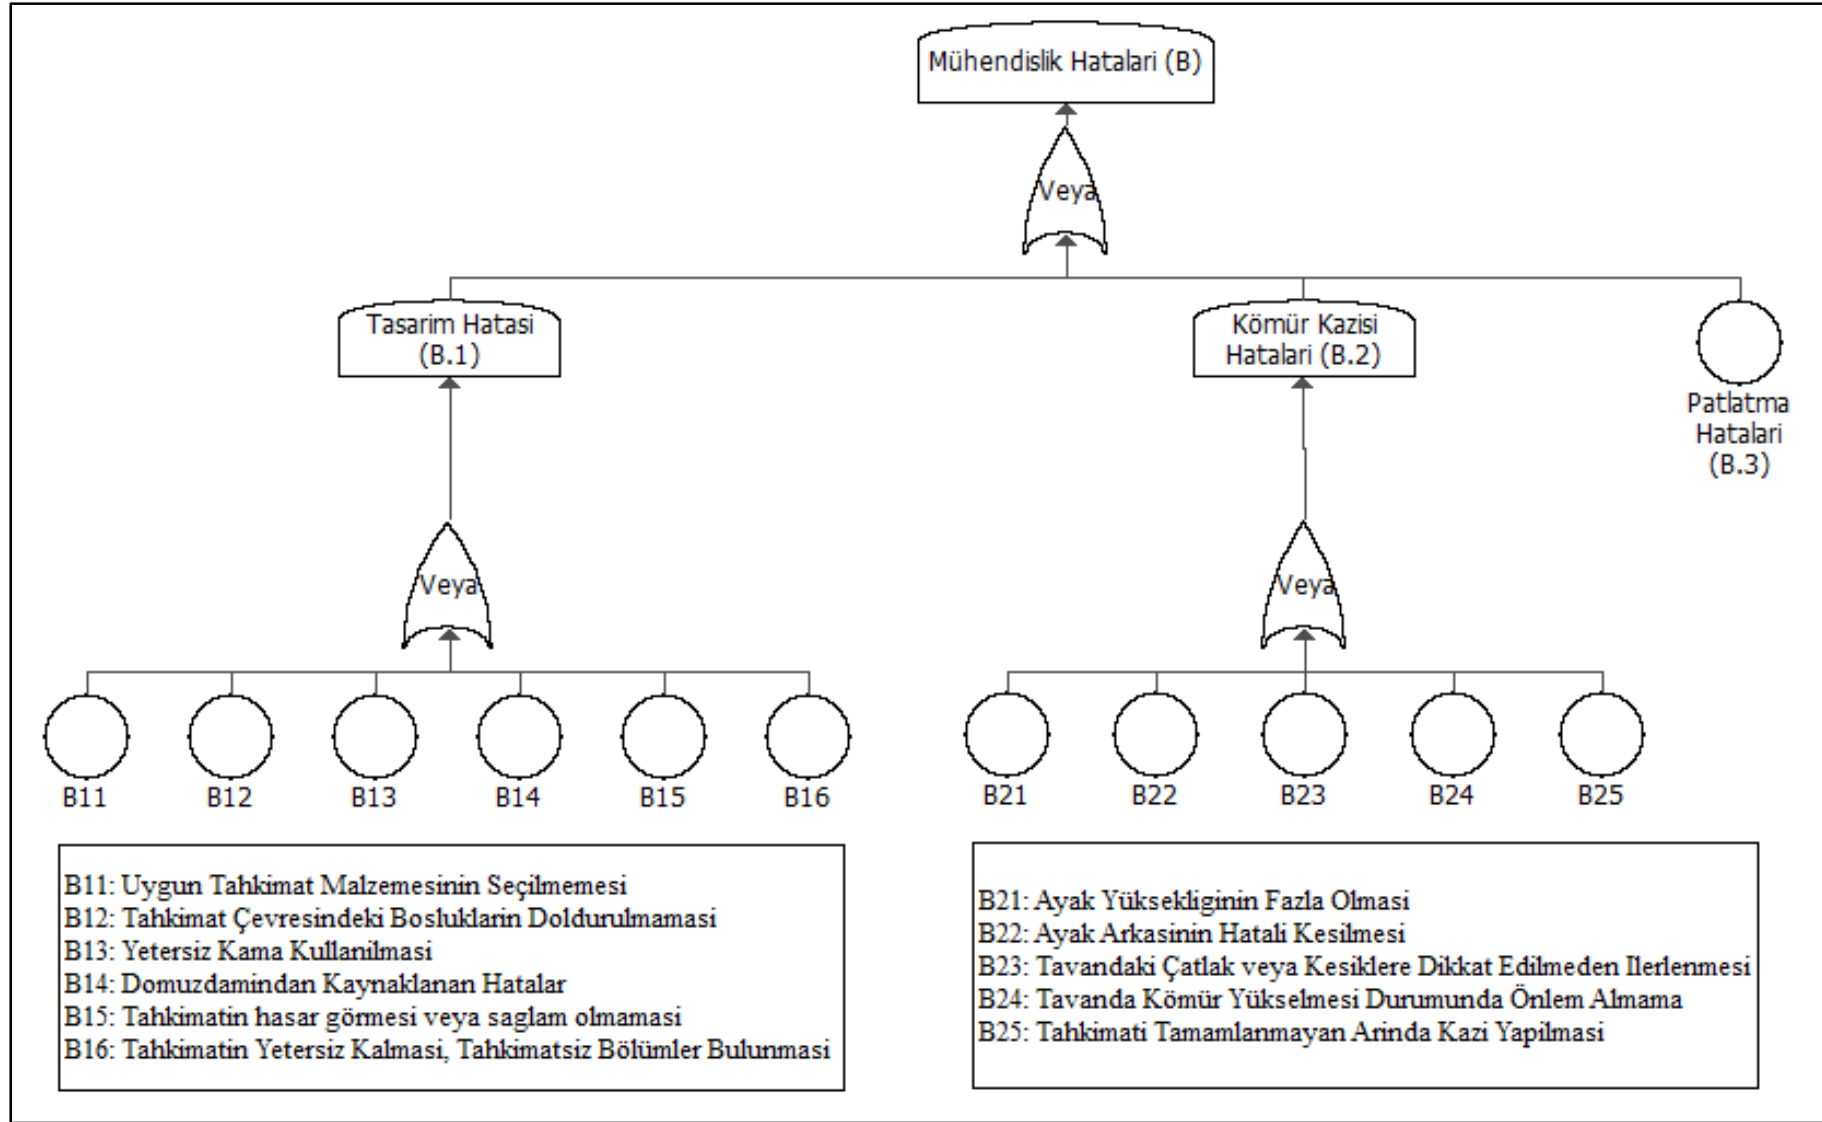
Hata ağacı analizinde kavlak düşmesi ve göçüklerden meydana gelen kazaların ana nedenlerinden bir tanesi de ‘Mühendislik Hataları’dır. Başta da belirtildiği gibi mühendislik hataları, yönetim ve çalışan hatalarından en az bir tanesiyle beraber meydana gelmesi durumlarında kazalara neden olması nedeniyle Kombinasyon-kapısı ile (2/3) tepe olaya bağlanmıştır. Bu çalışma kapsamında mühendislik hatalarını oluşturan alt nedenler ise ‘Tasarım Hatası’, ‘Hatalı Patlatma’ ve ‘Kömür Kazısı Hataları’ olarak tespit edilmiş ve mühendislik hataları olayına Şekil 4.4.’te görüldüğü gibi Veya-kapısı ile bağlanmıştır.

Şekil 4.4. Mühendislik Hataları Hata Ağacı

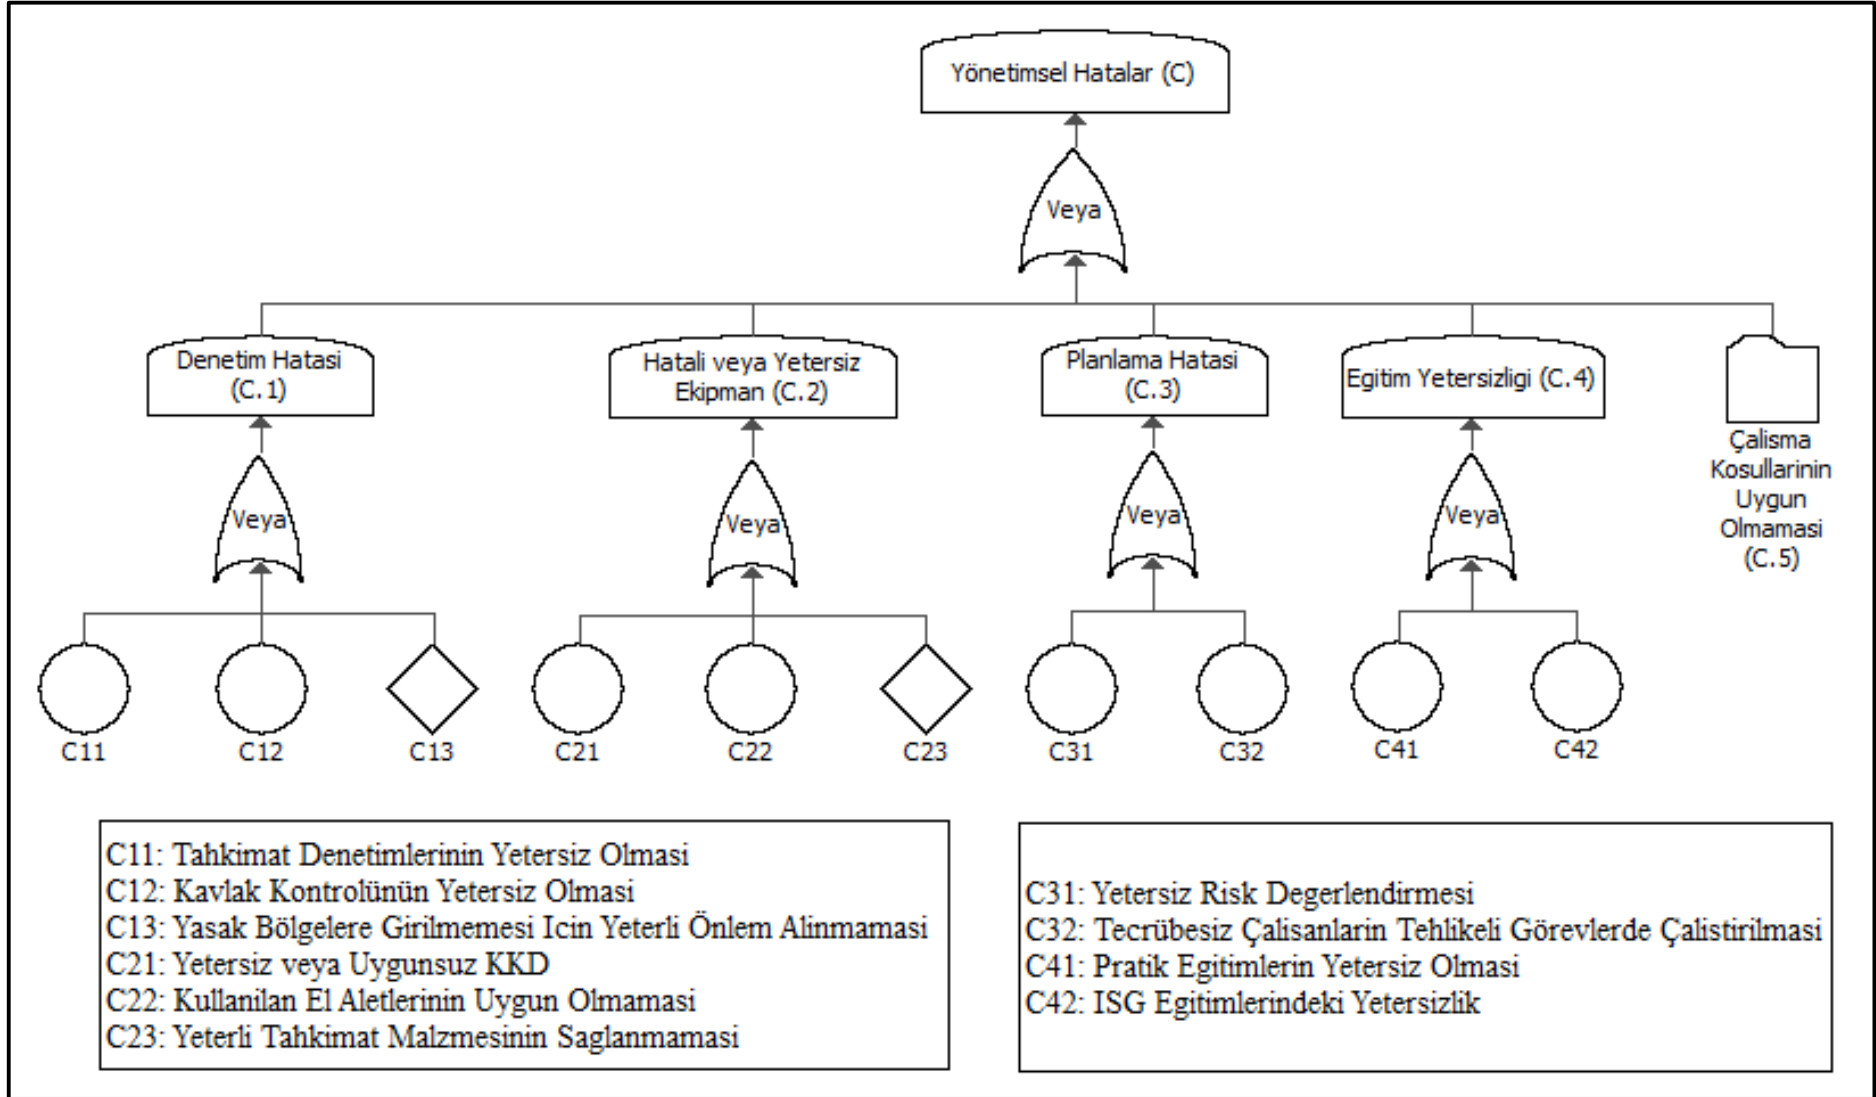
Hata ağacı analizinde yönetimsel hatalar beş ana neden altında incelenmiştir. Şekil 4.5.’de yönetimsel hataların hata ağacı verilmektedir. Şekilden de görüldüğü gibi bu beş ara olay Veya-kapısı ile bağlanmış olup, bunlardan en az birinin oluşması, yönetimsel hataların kazalar üzerinde etkisinin olduğu anlamına gelmektedir. Bu ara olaylar altında 14 kök neden bulunmuş olup, her birinin açıklamaları aşağıda yer almaktadır.

Şekil 4.5. Yönetimsel Hatalar Hata Ağacı

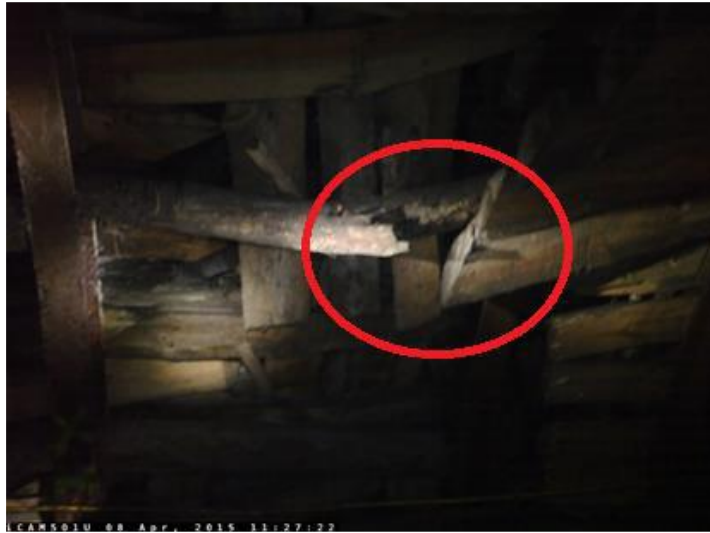
**Resim 4.1. Çalışma Alanından Uygun Olmayan Tahkimat Örneği**

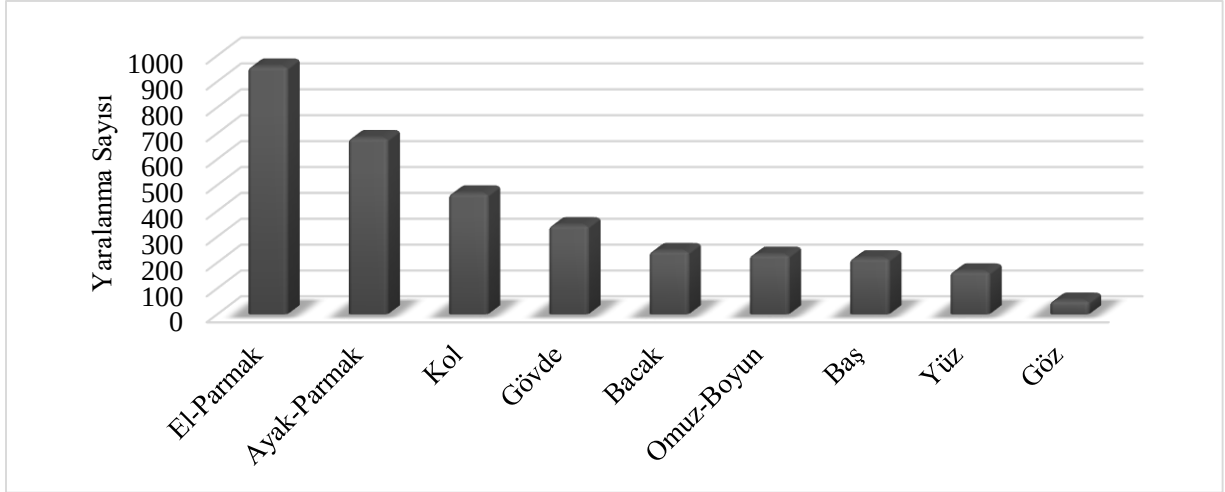
**Grafik 4.2. Göçük ve Taş-Kavlak Düşmesi Nedeniyle Yaralanan Uzuvlar**

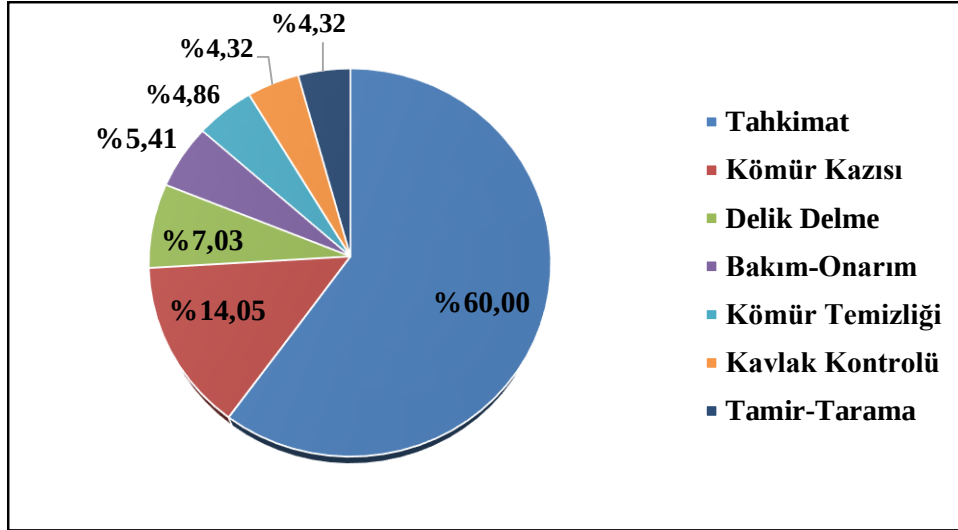
**Grafik 4.3. Pratik Eğitimlerdeki Yetersizliklerin Kazalar Esnasında Yapılan İşlere Göre Dağılımı**

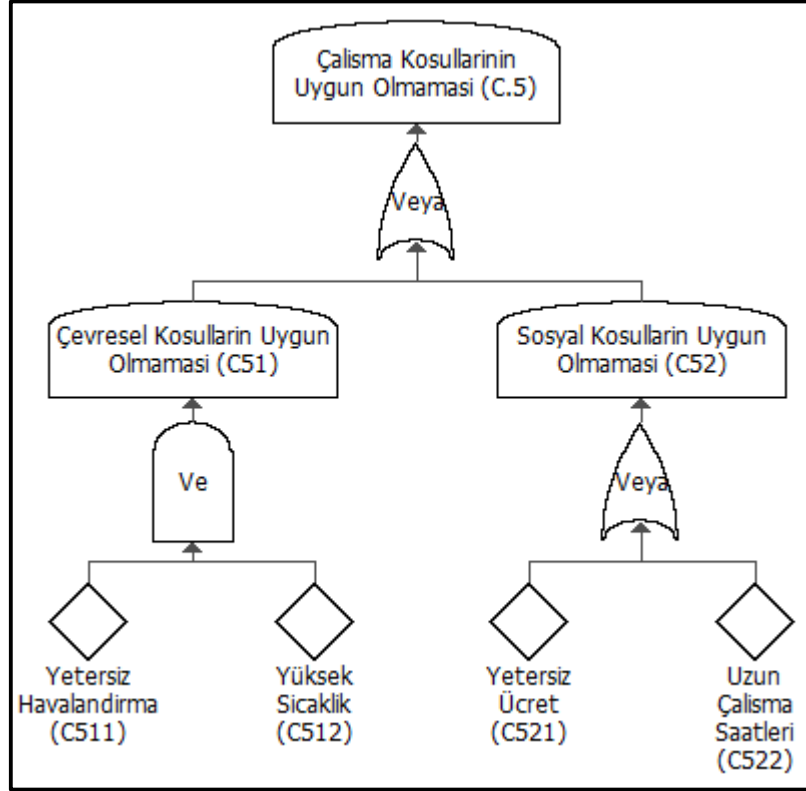
bilgi verilmemesi nedeniyle, saha ziyaretlerinde ve yapılan diğer araştırmalar neticesinde elde edilen sonuçlara göre yazılmıştır. Bu nedenle bu başlık altındaki kök-nedenler yalnız nitel olarak değerlendirilmiş ve gelişmemiş olay olarak hata ağacında yer almış, nicel olarak bir olasılık dağılımı bulunmamıştır.

Şekil 4.6. Çalışma Koşullarının Uygun Olmaması Hata Ağacı

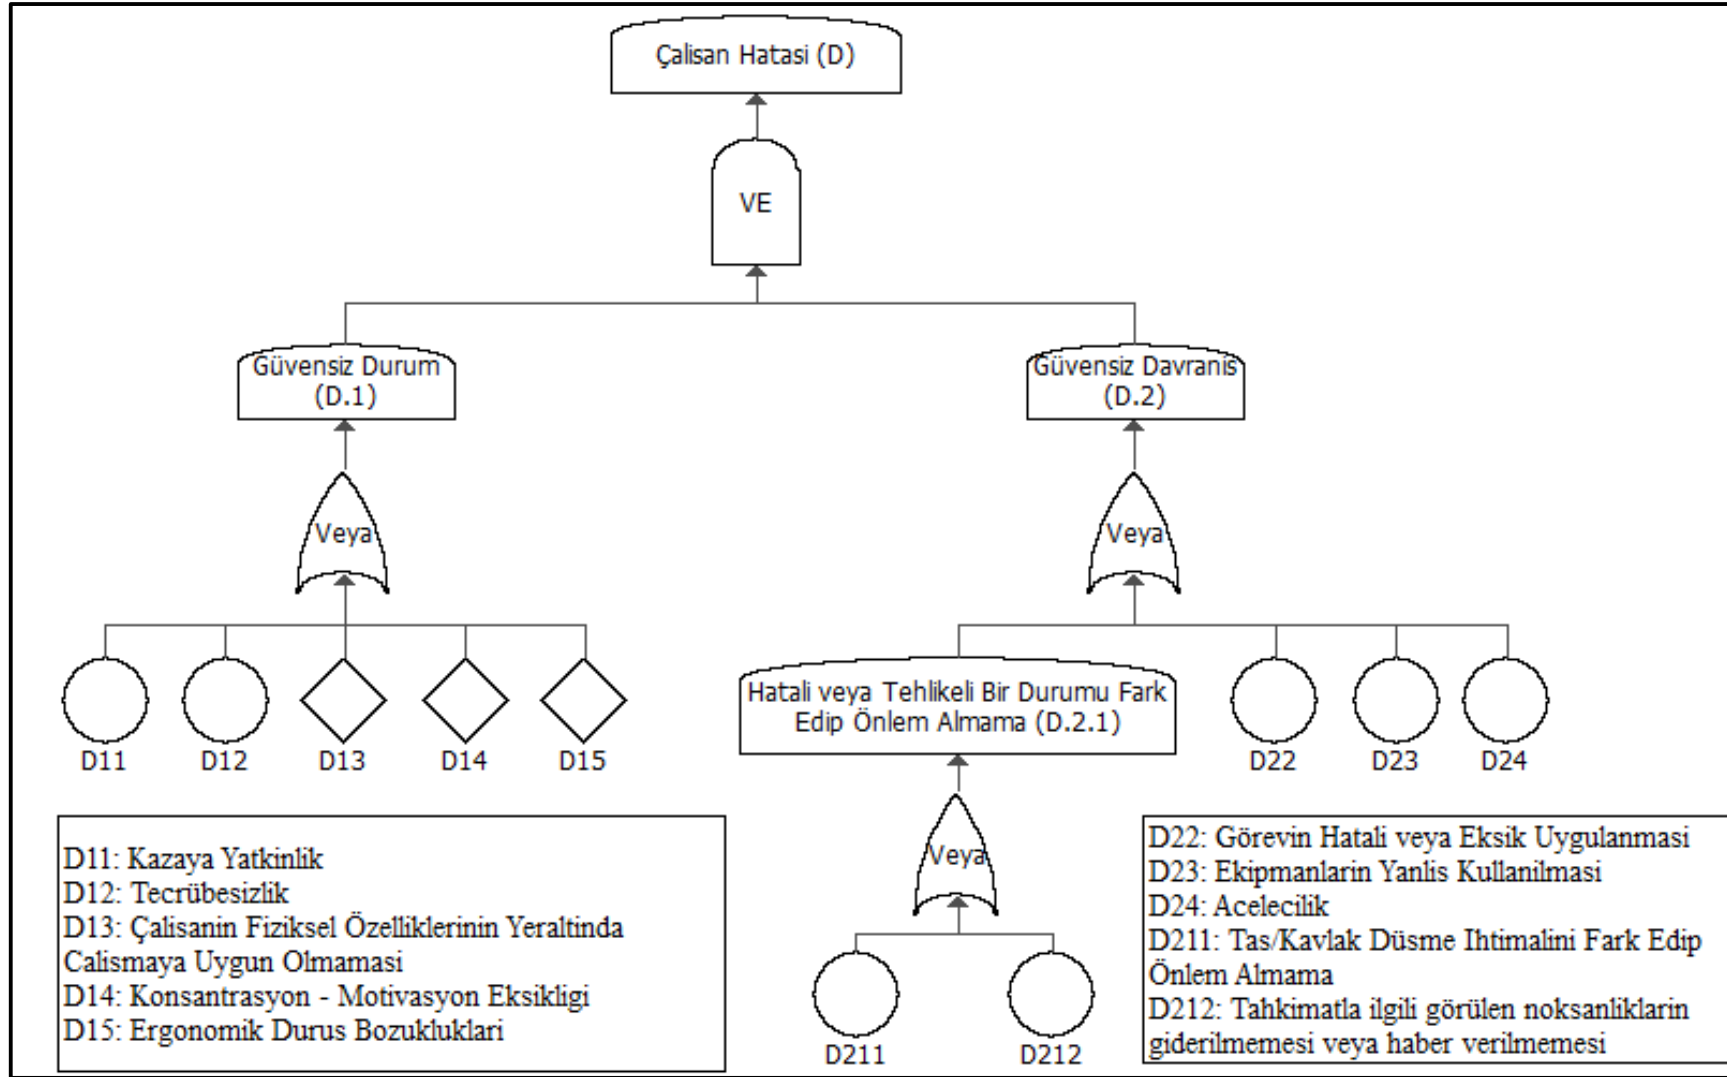
**D1. Güvensiz durum:** Çalışma kapsamında güvensiz durumlar çalışanların psikolojik ve fiziksel durumlarıyla ve maden koşullarıyla ilgili olan durumları ve bu durumların kazalar üzerindeki etkisini kapsamaktadır. Güvensiz durumla ilgili kaza nedenleri beş kök neden olarak tespit edilmiştir. Bu olaylar hata ağacında Şekil 4.7.’de görüldüğü gibi Veya-kapısı ile bağlanmıştır. Bu olayların üç tanesi hata ağacı analizinde nitel olarak değerlendirilmiş olup, bunun nedeni kaza verilerinde bu durumlarla ilgili yeterli bilgi bulunmamasıdır. Bu nedenle, motivasyon ve konsantrasyon eksikliği, iş-görev uyumsuzluğu ve ergonomik duruş bozuklukları nedenleri gelişmemiş olay olarak hata ağacında yer almış, olasılık hesapları yapılmamıştır.

Şekil 4.7. Çalışan Hatası Hata Ağacı
