**BİR YERALTI TAŞKÖMÜRÜ MADENİNDE  
GÖÇÜK VE TAŞ-KAVLAK DÜŞMESİ KAZALARININ  
KÖK NEDENLERİNİN ARAŞTIRILMASI**

**(İş Sağlığı ve Güvenliği Uzmanlık Tezi)**

**ANKARA-2016**

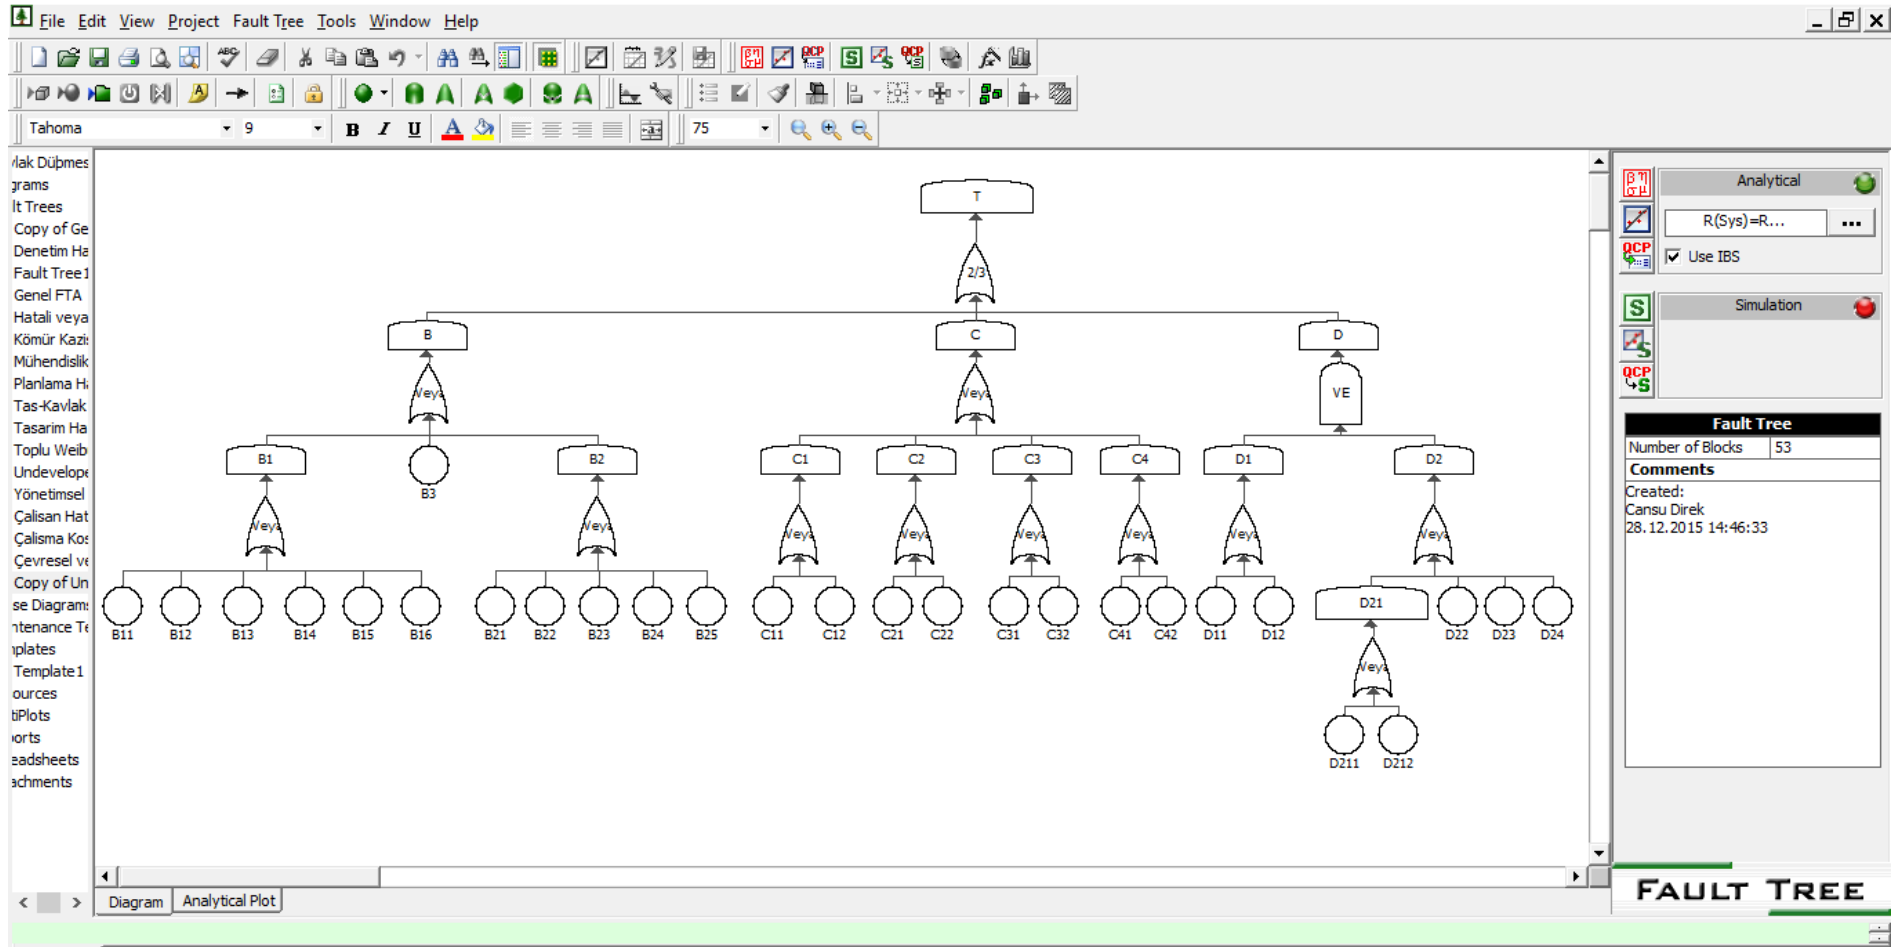
Şekil 4.8. Temel Olayları Gösteren Hata Ağacı

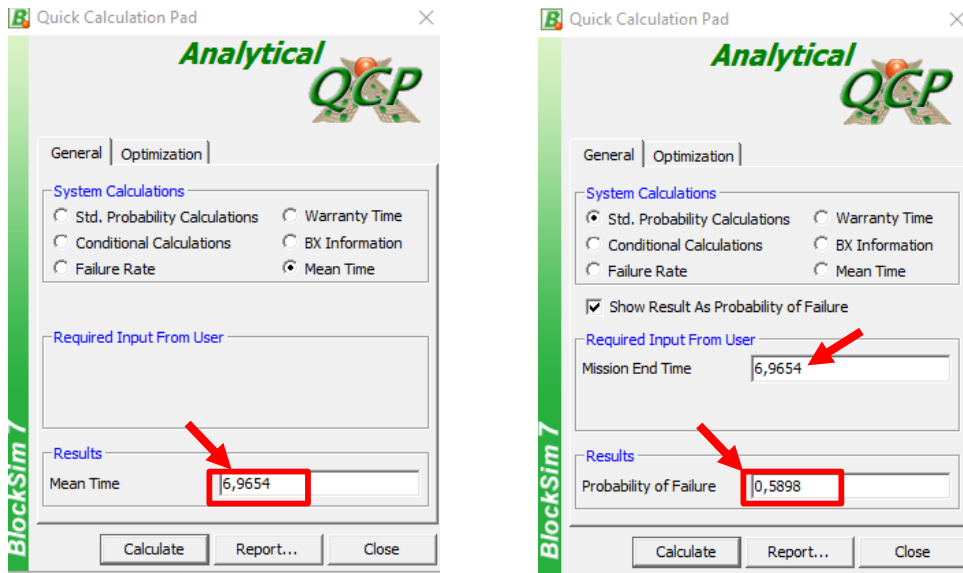
Belirlenen bu ortalama zamana göre, sistemin başarısızlık ihtimali hesaplanmıştır. Başarısızlık ihtimali sistemin belirli bir zamandaki başarısız olma yani bu analiz kapsamında düşünüldüğünde, 'göçük veya taş-kavlak düşmesi kazası gerçekleşmesi ihtimali' anlamına gelmektedir. Blocksim-7 programı kullanılarak yapılan hesaplama sonucunda, Resim 4.2.b.'de de görüldüğü gibi hata ağacı analizi sonucunda işletmede 7 günde bir %58,98 ihtimalle göçük veya taş-kavlak düşmesi nedeniyle kaza meydana geldiği tespit edilmiştir.

**Resim 4.2.a. Göçük ve Taş-Kavlak Düşmesi Kazalarının Ortalama Zamanı (solda) b. Sistemin Ortalama Zamana Göre Başarısızlık İhtimali (sağda)**

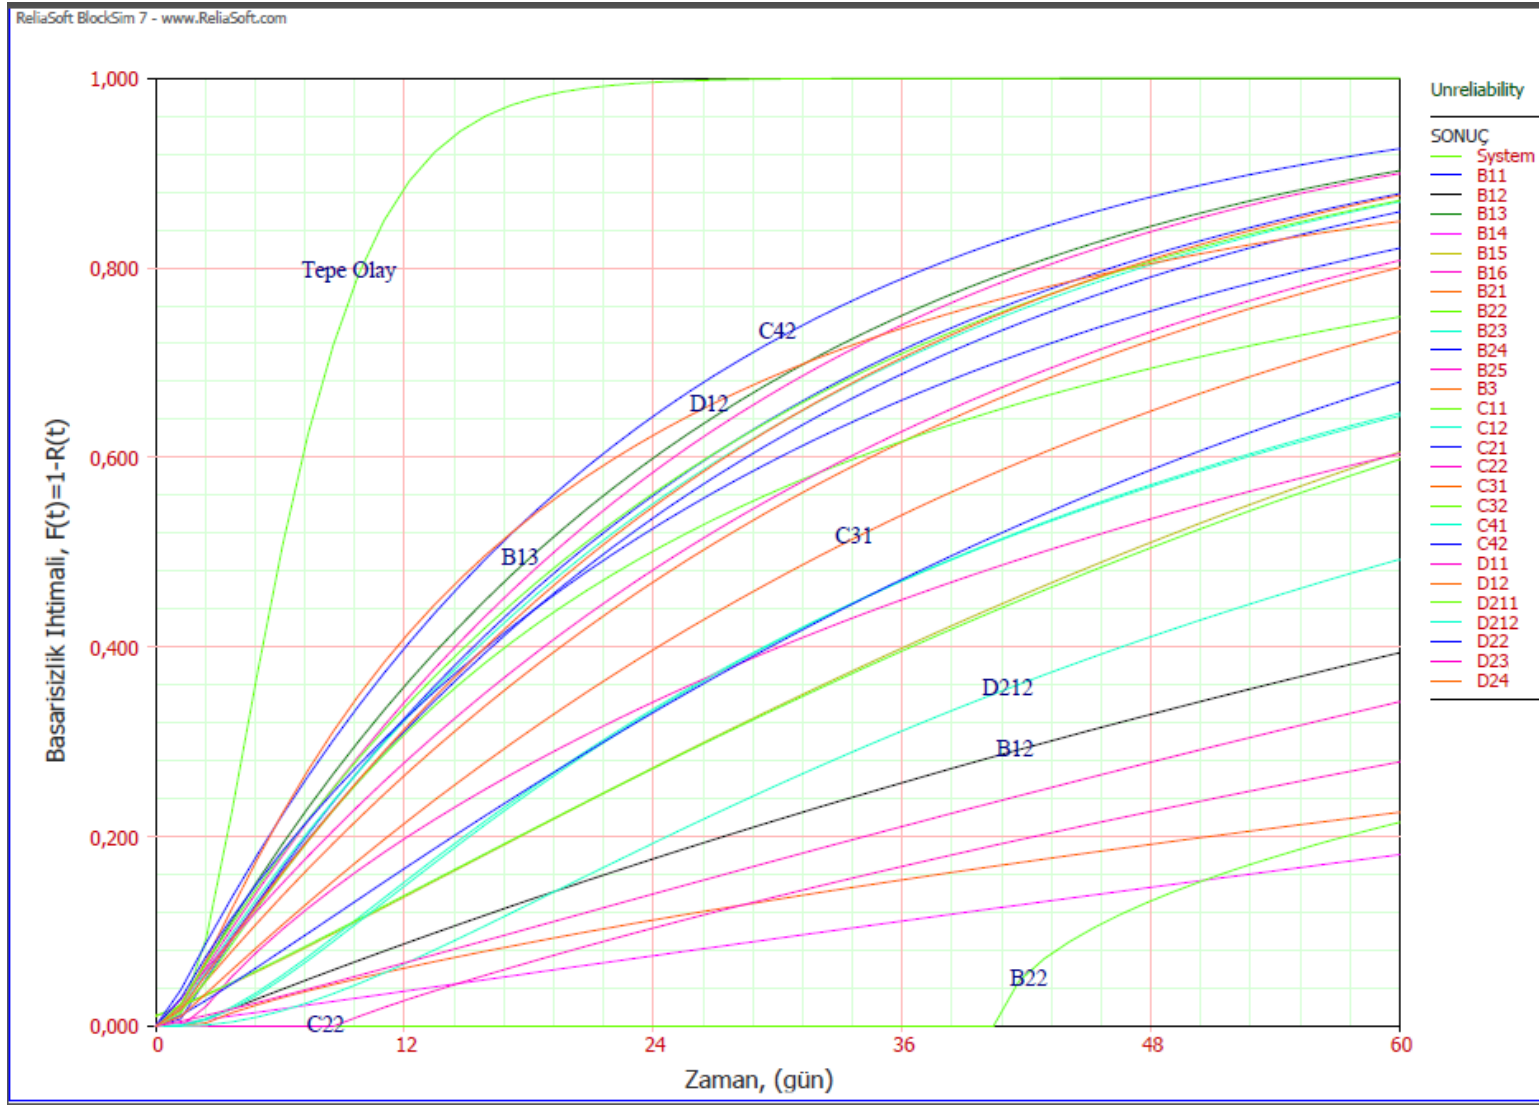
Grafik 4.4. Temel Olaylar ve Sistemin Zamana Göre Başarisizlık İhtimali Grafiği

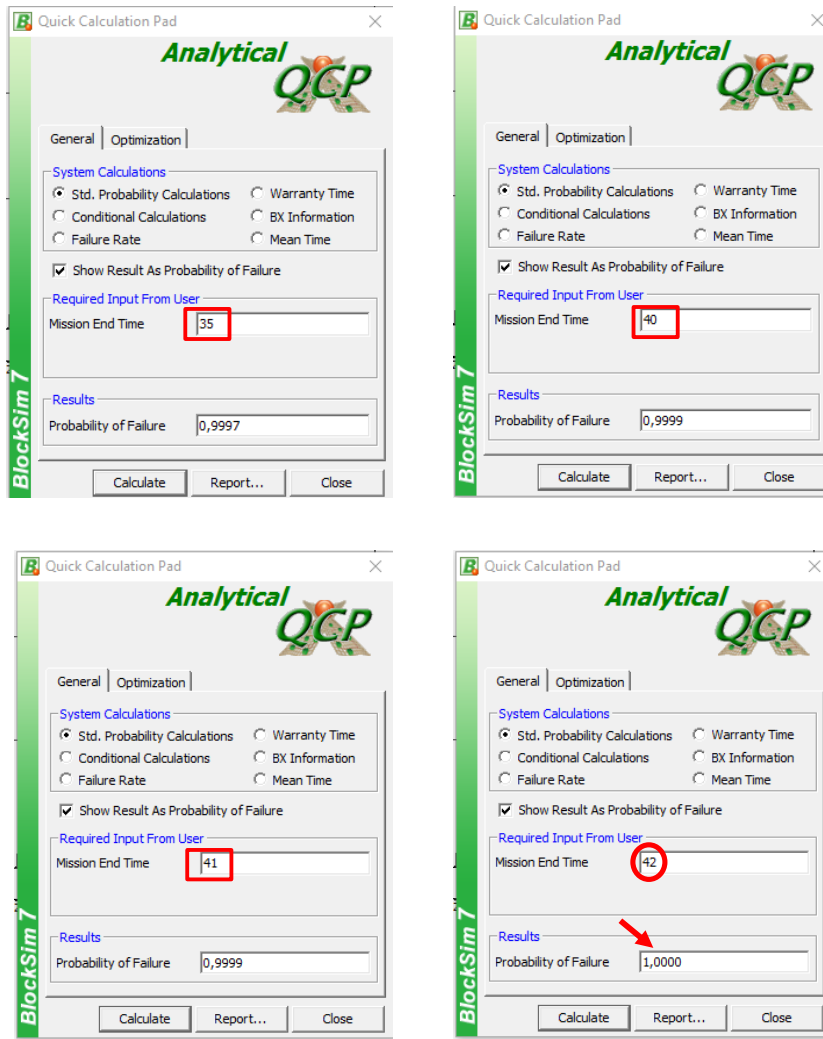
Sistemin kesin olarak kaç gün içinde başarısız olacağının belirlenmesi için 30, 35, 40, 41, 42 gün için ayrı ayrı deneyerek manuel olarak hesaplamalar yapılmış ve sırasıyla %99,91, %99,97, %99,99 ve sonucunda 42 gün içinde sistemin %100 ihtimalle başarısız olacağı tespit edilmiştir. Diğer bir değişle işletmede 42 günde bir göçük veya taş-kavlak düşmesi nedeniyle kaza yaşanması beklenmektedir. Blocksime-7 programı kullanılarak yapılan bu işlemler Resim 4.3.'de gösterilmiştir.

**Resim 4.3. %100 İhtimalle Göçük, Taş-Kavlak Düşmesi Kazasının Beklendiği Zamanın Tespiti**

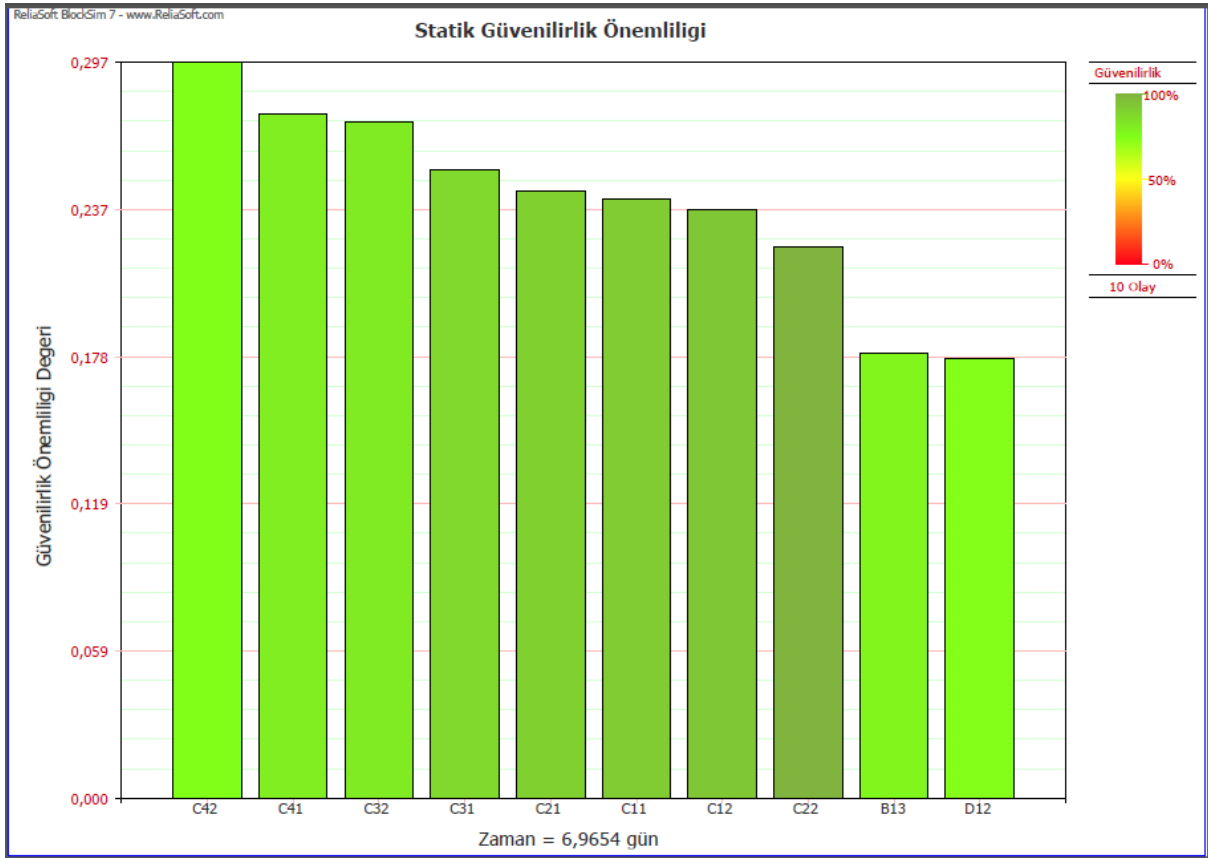
**Grafik 4.5. Ortalama Zamandaki Statik Güvenilirlik Önemliliğine Göre İlk 10 Olay**

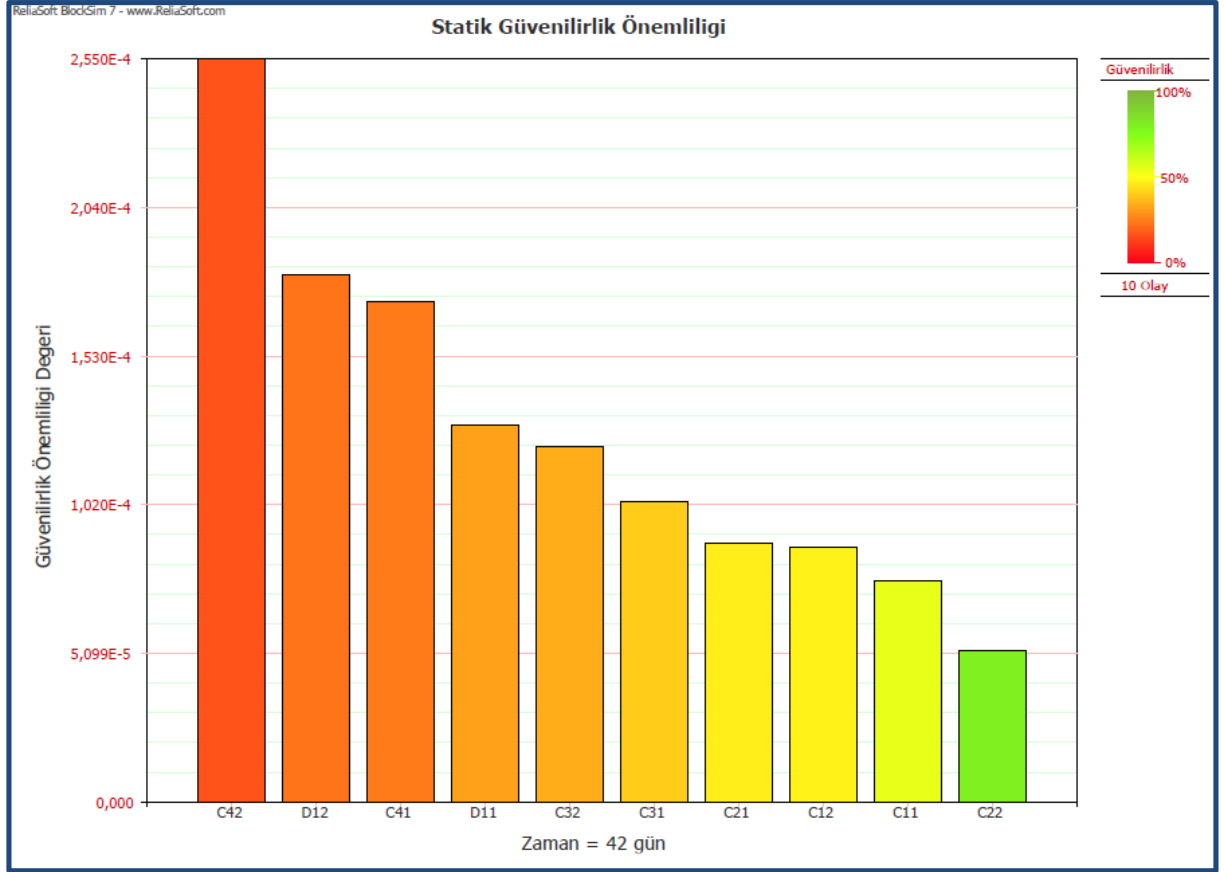
Aynı şekilde işletme göçük ve taş-kavlak düşmesi kazasının kesin olarak oluşmasının beklendiği 42 gün için statik güvenilirlik önemliliği grafiğine bakıldığında, Grafik 4.6.'da da görüldüğü üzere, sütunların renginin kırmızıya yaklaştığı yani güvenilirliklerinin azaldığı görülmüştür. Göçük ve taş-kavlak düşmesi kazası oluşturması önemlerine bakıldığında ise en önemli ilk üç olay C42-. İş güvenliği eğitimlerinin yetersiz olması, D12- Tecrübesizlik ve C41-Pratik eğitimlerin yetersiz olması olarak belirlenmiştir.

**Grafik 4.6. 42 Gündeki Statik Güvenilirlik Önemliliğine Göre İlk 10 Olay**
