**EVSEL ATIKSU ARITMA TESİSLERİNDE
KİMYASAL VE FİZİKSEL RİSK FAKTÖRLERİNİN
İNCELENMESİ**

(İş Sağlığı ve Güvenliği Uzmanlık Tezi)

ANKARA-2016

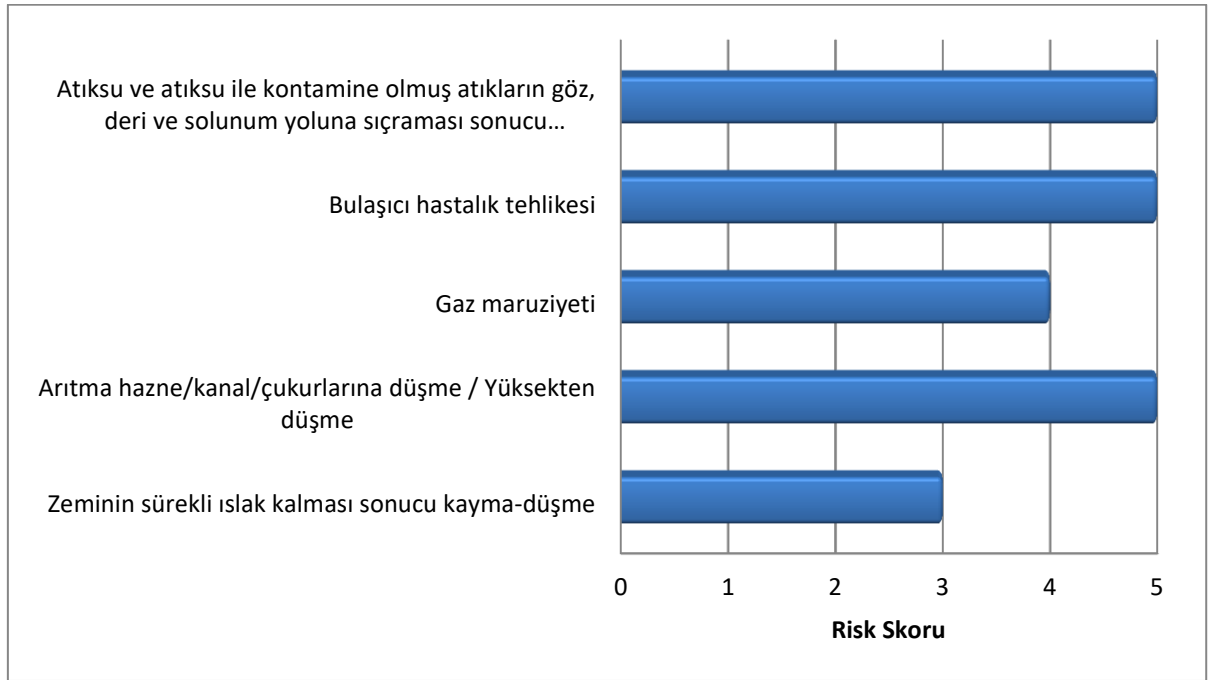
Grafik 4. 1. Kaba ızgara bölümünde belirlenen risklerin analizi

Grafik 4.1 incelendiğinde kaba ızgara bölümünde temel olarak ele alınması gereken risklerin arıtma hazne/kanal/çukurlarına düşme (yüksekten düşme), bulaşıcı hastalık tehlikesi, göz-deri ve solunum maruziyeti sonucu hastalığa yakalanma riski, hidrojen sülfür ve metan gazlarına maruziyet ve zeminin sürekli ıslak kalması sonucu kayma-düşme olarak sıralandığı görülmektedir.

Bu sebeple göz, deri ve solunum sistemi rahatsızlıkları, bulaşıcı hastalık tehlikesi ve yüksekten düşme “vahim risk” olarak belirlenmiştir. Çalışanların özellikle hazne ve çukurlarda yapılan temizlik bakım çalışmaları sırasında atıksularda bulunan karbondioksit, hidrojen sülfür ve metan gazlarına maruziyeti artmaktadır. Havalandırmanın sürekli olarak çalıştırılmaması bu gazlara maruziyeti arttırmaktadır. Bu nedenle gaz maruziyeti “büyük risk” olarak değerlendirilmiştir. Ayrıca zeminin sürekli ıslak kalması sonucu meydana gelen kayma ve düşmelerin sık meydana gelmesine rağmen, çalışanların kaymaz tabanlı çizme/ayakkabı kullanması ve temizlik prosedürlerinin oluşturulması gibi önlemlerle engellenebilmesi mümkün olduğundan “orta derecede risk” olarak değerlendirilmiştir.

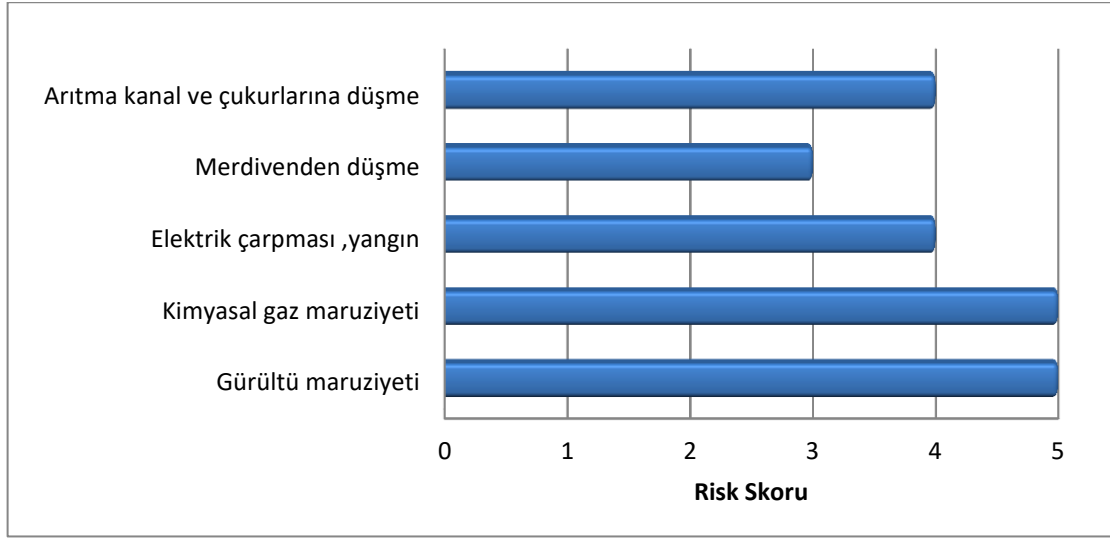
Grafik 4. 2. Terfi merkezinde risklerin analizi

Terfi merkezinde bulunan ikisi yedek olmak üzere 9 adet pompadan kaynaklanan gürültü maruziyeti ile hidrojen sülfür ve metan gibi kimyasal gazlara maruziyet Grafik 4.2'den de görülebileceği gibi “vahim risk” olarak belirlenmiştir. Resim 4.2’de görüldüğü gibi hazne kapaklarının açık bırakılması ve korkuluk bulunmaması arıtma kanal ve çukurlarına düşme riski “büyük risk” olarak belirlenmesine neden olmuştur.

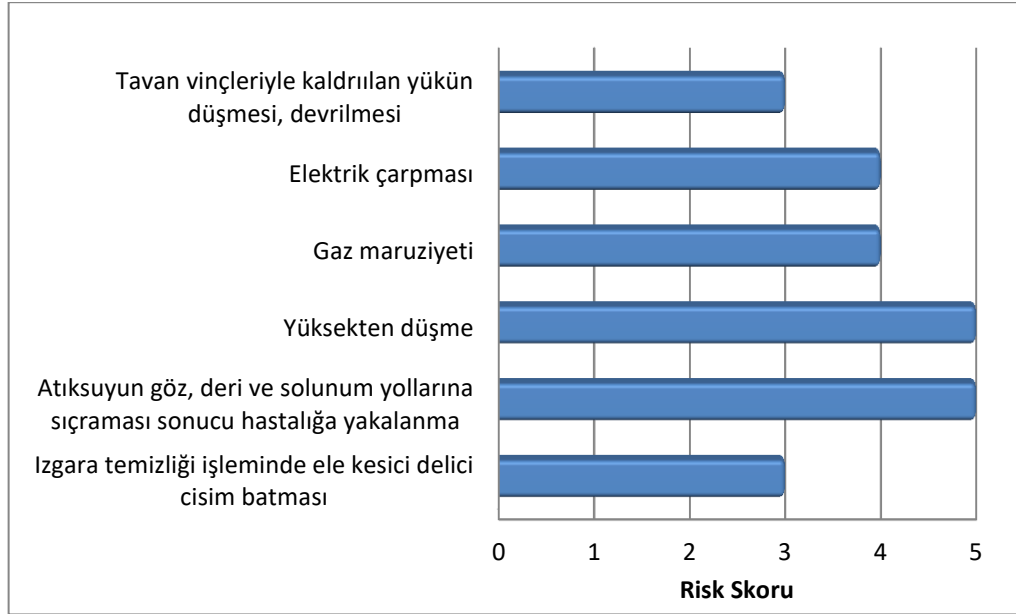
Grafik 4. 3. İnce ızgara bölümünde risklerin analizi

Grafik 4.3'e göre yüksekten düşme "vahim risk olarak belirlendiği görülmektedir. Resim 4.3'da görülen kapalı olmayan kapaklar ve penstok kapakları, korkulukların ve korkuluk eteklerinin bulunmaması bu riskin düzeyini arttırmaktadır.

İnce ızgaraların temizliğinin uygun olmayan aparatlarla yapılması sonucu ele kesici delici cisim batması ve kontrolleri yapılmamış, emniyet mandalı bulunmayan tavan vinciyle uygunsuz çalışma sonucu kaldırılan yükün düşmesi/devrilmesi “orta derecede risk” olarak tespit edilmiştir. Kaldırılan yükün uzun süre askıda tutulması, kaldırılan yükün altında durulması, vincin yetkili olmayan kişilerce kullanımının engellenmemesi, periyodik bakım ve kontrollerin aksatılması bu riskin düzeyini arttırmaktadır.

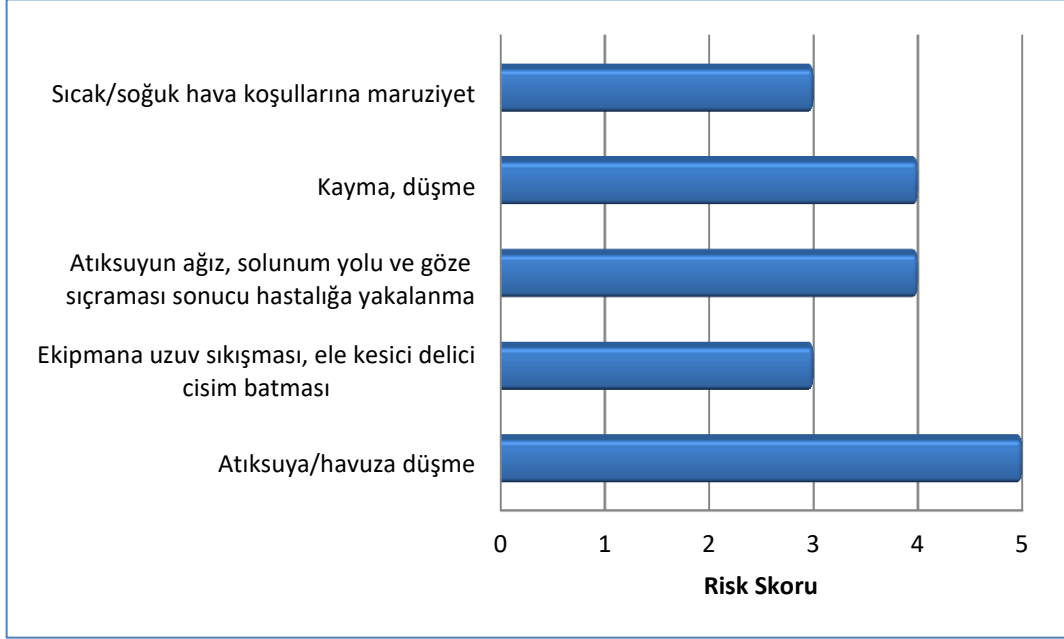
Grafik 4. 4. Kum ve yağ tutucu havuzlarda risklerin analizi

Havuz üzerindeki yürüme platformunun bulunduğu alanda emniyet halatının olmaması ve emniyet kemerinin takılmaması, sıyırıcı köprü ve havuz üzerinden aşağı sarkılması, Resim 4.5’de görüldüğü üzere ctp malzemeden yapılan havuz kapaklarından bazılarının olmaması ile havuz üzerindeki sağlamlığı kontrol edilmemiş kapaklara basılması neticesinde havuza düşerek boğulma riski bulunan ve risk skoru 5 olarak hesaplanan havuza düşme tehlikesi “vahim risk” olarak tespit edilmiştir.

Buz, kar, yağmur gibi olumsuz hava koşulları ile zeminin kayganlaşması sebebiyle kayma-düşme ve özellikle kum ve havuz içine girilerek yapılan temizlik işlemlerinde (kum tutucuda tutulan maddelerin uzaklaştırılması işleminde) atıksuyun ağıza, solunum yoluna ve göze sıçraması söz konusudur. Bu nedenle Grafik 4.4'te görülebileceği gibi risk skoru 4 olarak hesaplanan bu riskler “büyük risk” olarak belirlenmiştir. Açık havada çalışılmasından ötürü sıcak/soğuk hava koşullarından etkileşim yüksektir. Bakım, arızalı ekipmanın tamiri ve temizlik gibi işlemler sırasında eğitimsiz ve dikkatsiz davranışlar sonucunda ele kesici delici cisim batması ve uzuv sıkışması gibi yaralanmalar mümkün olup risk düzeyi “orta derecede risk” olarak belirlenmiştir.

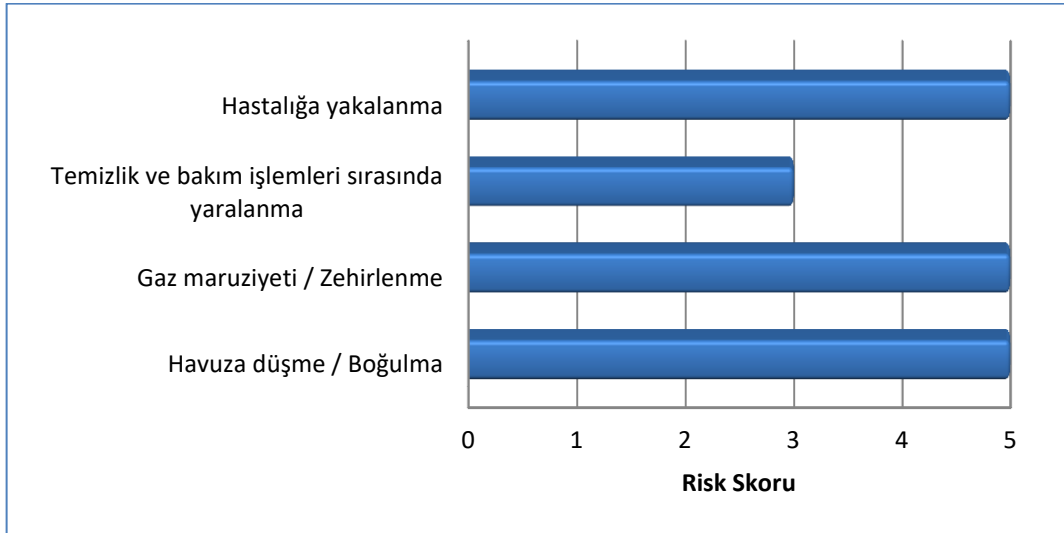
Grafik 4. 5. Ön çökeltme havuzlarında risklerin analizi

Grafik 4.5 incelendiğinde ön çökeltme havuzlarındaki “vahim riskler” atıksu ve aktif çamurda bulunan biyolojik ajanların kişisel koruyucu kullanılmaması sonucu cilt, solunum yolu ve göze teması sonucu hastalığa yakalanma, sıyırıcı köprü üzerinde emniyet kemerinin kullanımının ihmal edilmesi sonucu havuza düşerek boğulma, koku problemi nedeniyle havuzların üstünün kapatılması neticesinde artan kimyasal gaz maruziyetidir. Havuz temizliği ve pompa bakımı işlemlerinde köprü üzerinden aşağı sarkılması, köprü üzerinde emniyet kemeri kullanılmaması, havuz duvarına güvenlik önlemi alınmadan çıkılması ve Resim 4.6’da görüldüğü üzere tıkanan savakların temizlenmesinde güvenlik önlemlerinin alınmaması havuza düşme riskini arttıran nedenlerdir.

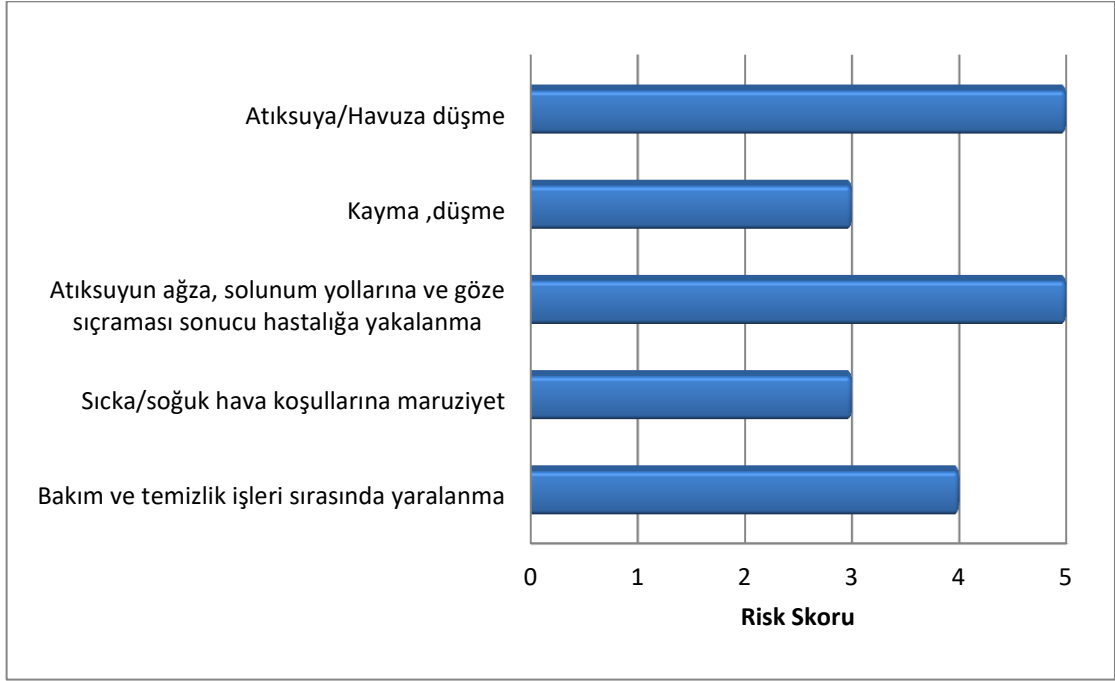
Grafik 4. 6. Biyofosfor havuzunda risklerin analizi

Grafik 4.6’da atıksuda bulunan fosforun oksijensiz ortamda mikroorganizmalar tarafından giderildiği bu bölümde atıksuya/havuzaya düşme, atıksuyun ağza, solunum yollarına ve göze sıçraması sonucu hastalığa yakalanma risklerinin “vahim risk” olarak belirlendiği görülmektedir. Havuz üzerinde yapılan çalışmalarda emniyet kemeri kullanılmasının ihmal edilmesi, uygun kişisel koruyucularının kullanılmaması, hijyen kurallarına riayet edilmemesi ile eğitim eksikliği ve dikkatsizlik bu risklerin düzeyini arttıran etkenlerdendir. “Büyük risk” olarak tespit edilen bakım ve temizlik işlemleri sırasında yaralanmalar; havuz ve mikser bakımı/temizliği yapılırken halatın kopması, ekipmanın enerjilenmesi gibi olaylar sonucu meydana gelebilmektedir. Açık havada çalışılmasından ötürü sıcak/soğuk hava koşullarından etkileşim ve özellikle olumsuz hava koşullarında havuz üzeri yürüyüş ve geçiş yollarının kayganlaşması ise “orta derecede risk” olarak belirlenmiştir.

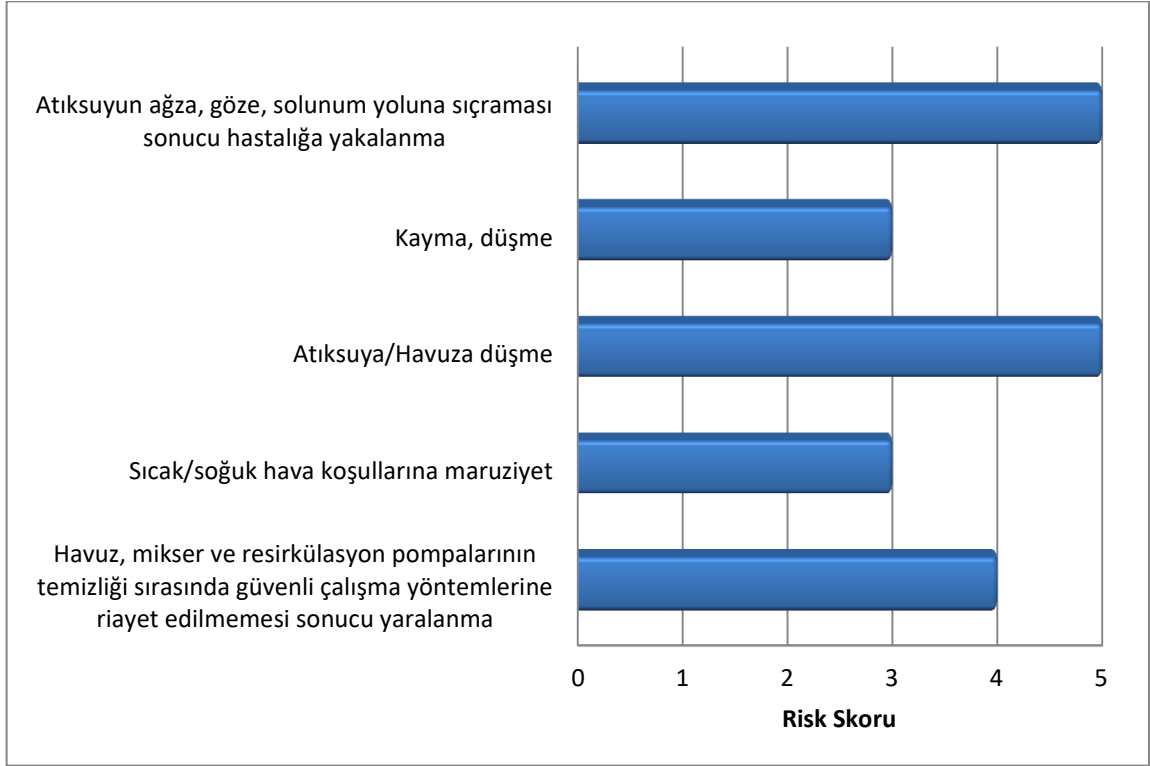
Grafik 4. 7. Havalandırma havuzunda risklerin analizi

Grafik 4.7’de görüldüğü gibi atıksudaki karbon ve azotun mikroorganizmalar yardımıyla oksijenli ortamda giderildiği havalandırma havuzlarında atıksuya/havuza düşme ve hastalıklara yakalanma “vahim risk” olarak değerlendirilmiştir. Havuza düşmenin önlenmesi için korkuluk dışında yapılan tüm çalışmalarda emniyet kemeri kullanımı ve can yeleği bulunması önem arz etmektedir. Resim 4.8’de havalandırma havuzlarında yeterli sayıda can yeleğinin bulunmadığı görülmektedir, var olanların da iplerinin eksik olduğu görülmüştür.

Temizlik, bakım ve arızaların giderilmesi işlemleri sırasında meydana gelen yaralanmalar ise “büyük risk” olarak belirlenmiştir. Havuzların, difüzörlerin, resirkülasyon pompalarının ve mikser gibi ekipmanların temizlenmesi çalışmalarında eğitim eksikliği, kişisel koruyucuları kullanmama, dikkatsizlik ve organizasyonel eksikler yaralanma riskini arttırmaktadır. Özellikle kışın yürüyüş ve geçiş yollarının buzlanıp kayganlaşması kayma düşme riskini artırırken, çalışanları da olumsuz şekilde etkilemektedir. “Orta derecede risk” olarak değerlendirilen bu riskleri en aza indirmek için koruyucu elbiseler ve kaymaz tabanlı ayakkabılar kullanılmalıdır.

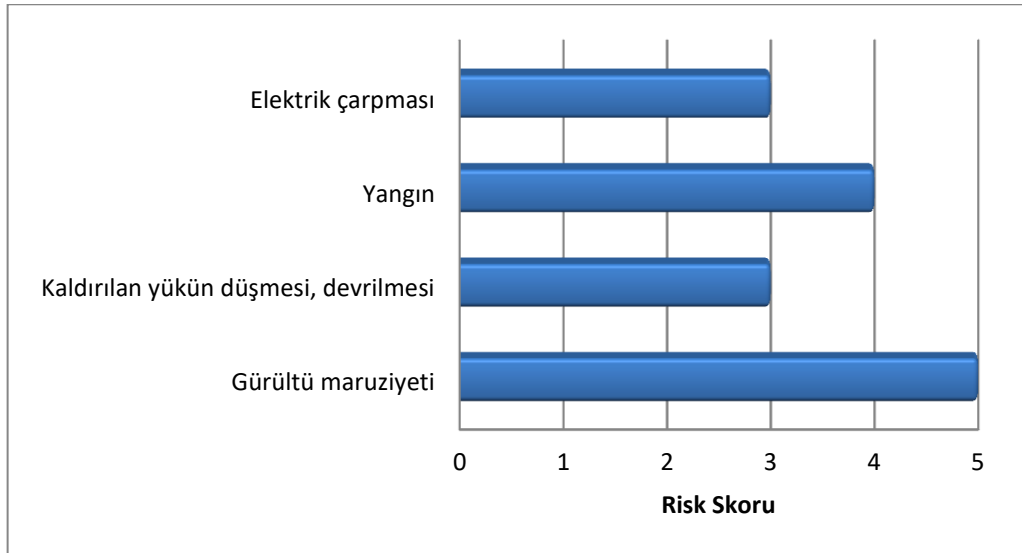
Grafik 4. 8. Blower binasında risklerin analizi

Havalandırma havuzlarındaki oksijen ihtiyacını karşılamak üzere 12 adet turbo blower bulunan blower odasında Grafik 4.8’de verildiği gibi gürültü maruziyeti “vahim risk” olarak belirlenmiştir. Aynı anda birden fazla turbo blowerın çalışması gürültünün artmasına neden olmakla birlikte görev sürelerinin kişisel maruziyeti azaltma yönünde katkısı olmaktadır. Ayrıca turbo blowerlar kabin içine alınarak gürültü azaltılmaya çalışılmıştır. Kişisel gürültü maruziyet değerinin 80 dB(A)’in üzerinde tespit edildiği blower odasında çalışanların kulak koruyucu bulundurması gerekmektedir. Blower odasında bulunan yangın tüplerinin konumunun uygun olmaması, Resim 4.9’da görüldüğü üzere önlerinde malzeme istifi yapılmış olması ve çıkması muhtemel bir yangında tüplere ulaşamaması yangın riskinin “büyük risk” olarak değerlendirilmesine neden olmuştur.

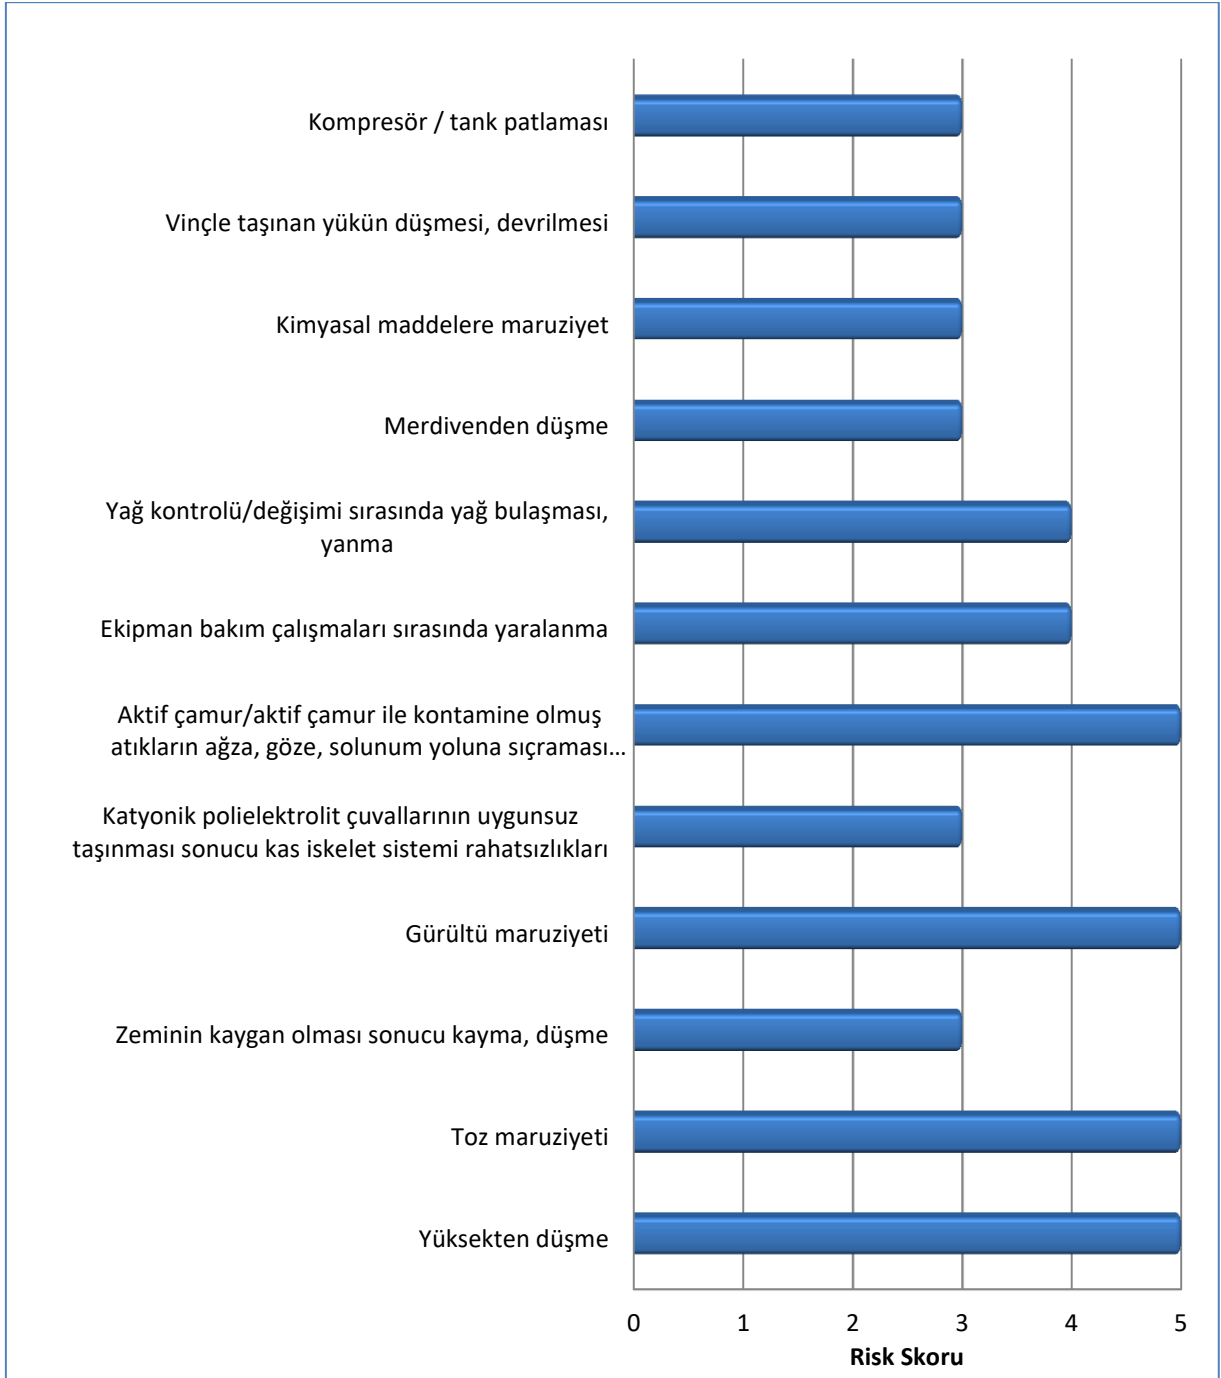
Grafik 4. 9. Çamur susuzlaştırma ve kurutma ünitesinde risklerin analizi

Çamur susuzlaştırma ve kurutma bölümü birçok riski barındıran çamurun bertaraf edilerek linyit kömürü kalitesinde kuru ürüne dönüştürüldüğü bölümdür.

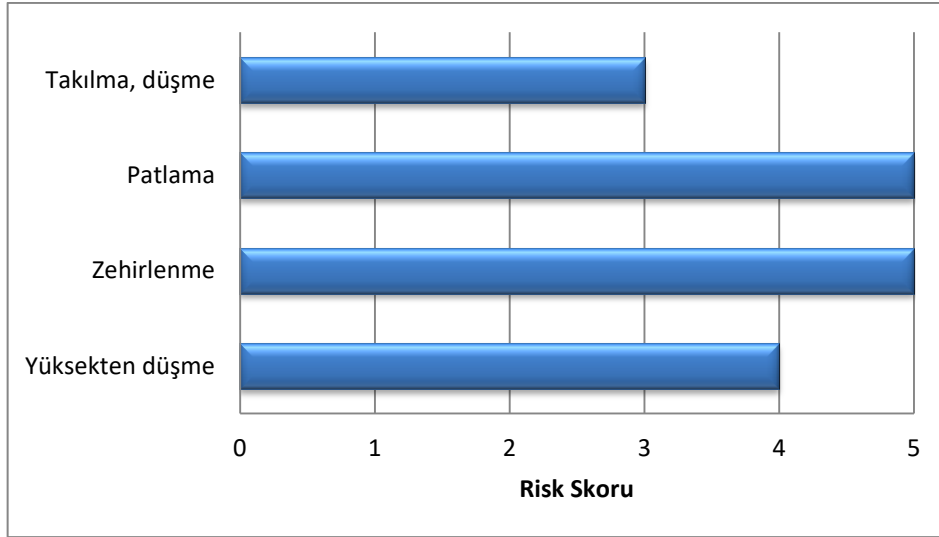
Grafik 4. 10. Çamur çürütme ünitesinde risklerin analizi

Arıtma ürünü olan çamurun çürütülmesiyle elde edilen biyogaz yüksek oranda metan ve az miktarda hidrojen sülfür içermektedir. Grafik 4.10'da verilen grafik incelendiğinde bu bölümde elde edilen metanın sebebiyle meydana gelebilecek patlama ve hidrojen sülfür zehirlenmeleri “vahim risk” olarak tespit edilmiştir. Fazla gazı atmosfere verecek emniyet ventilleri bulunmasına, muhtemel gaz çıkışına karşı gaz dedektörleri ile sesli ve ışıklı uyarı sistemi mevcut olmasına rağmen gaz ölçümlerinin yaptırılmamış olması, dedektörlerin kalibrasyonlarının yaptırılmamış olması ve sistemin çalışıp çalışmadığının kontrol edilmiyor olması bu risklerin skorunu arttıran nedenlerdir.

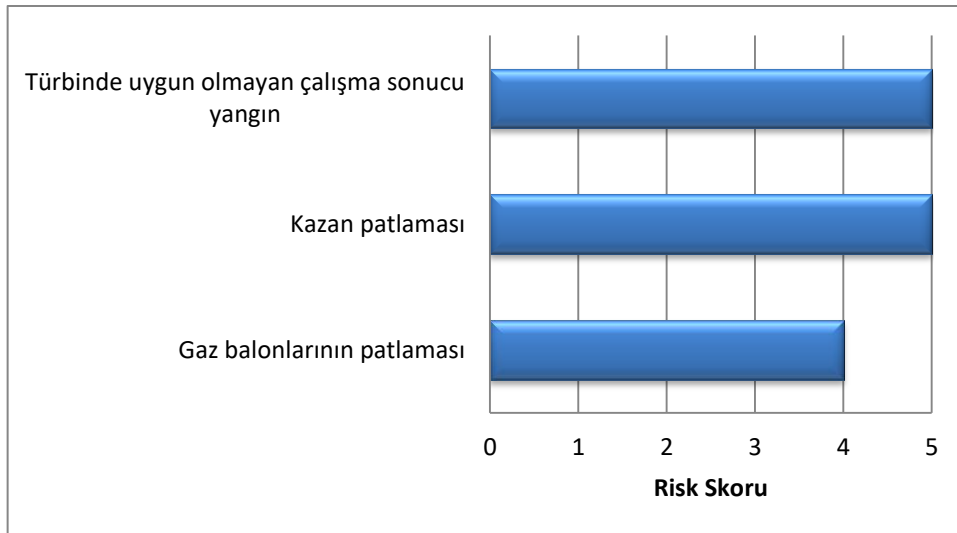
Grafik 4.11. Enerji temini (kojenerasyon) bölümünde risklerin analizi

Grafik 4.11 incelendiğinde elde edilen biyogazdan tesisin enerji ihtiyacının karşılandığı bu bölümde gaz türbinlerinin sorumlusunun belirlenmemiş olması, yağ soğutma eşanjör filtre temizliğinin ve talimatının bulunmaması ve temizliğin kompresörle yapılması gibi uygun olmayan çalışmalar sonucu yangın riski “vahim risk” olarak değerlendirilmiştir. Kazan

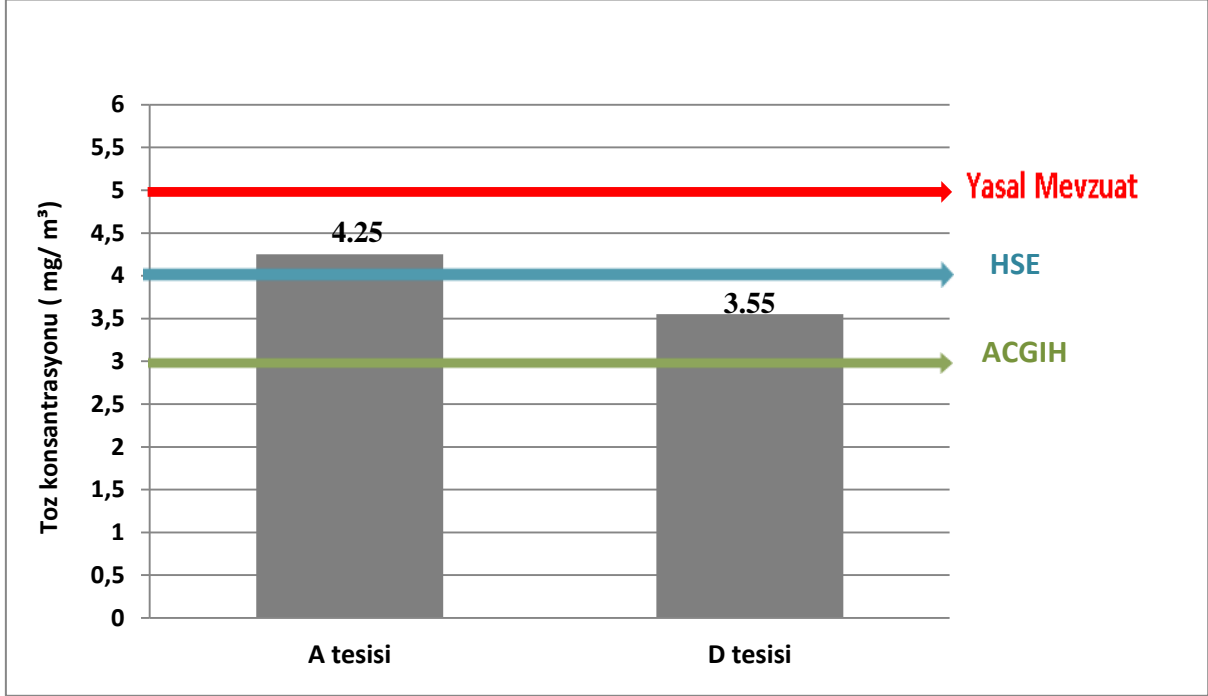
Grafik 4. 12. Çamur kurutma bölümü solunabilir toz maruziyet değerleri

Grafik 4.12’de görüldüğü üzere çamur kurutma bölümünde A ve D tesislerindeki toz maruziyeti değeri yasal mevzuata göre toz maruziyet sınır değerini gösteren kırmızı çizginin altında çıkmıştır. Ancak A tesisindeki toz maruziyet değeri, HSE ve ACGIH gibi enstitüler tarafından belirlenen maruziyet sınır değerlerinin her ikisinin de üzerinde çıkarken, D tesisindeki maruziyet ACGIH Enstitüsünce belirlenen sınır değerinin üzerinde çıktığı görülmüştür.

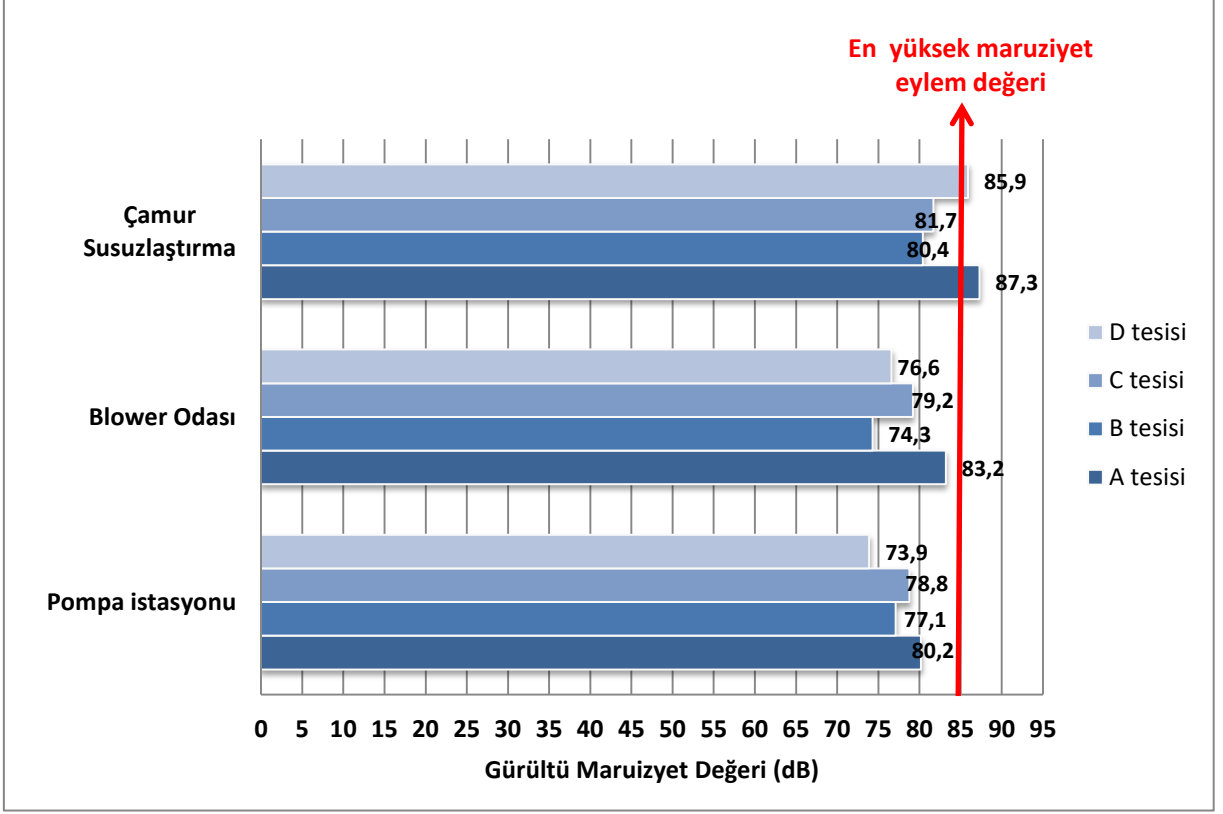
Grafik 4. 13. Tesislerdeki gürültü maruziyet değerlerinin karşılaştırılması

Grafik 4.13’de A tesisinin tüm bölümlerinde tespit edilen gürültü maruziyet değerlerinin diğer tesislerdeki bölümlerden yüksek olduğu görülmektedir. Ölçüm yapılan tüm tesislerde en yüksek gürültü maruziyet değerlerinin çamur susuzlaştırma bölümlerinde ortaya çıktığı, bu bölümde kişisel gürültü maruziyet değerlerinin, en yüksek maruziyet eylem değeri olan 85 dB(A)’i gösteren kırmızı çizgiyi aştığı görülmüştür. Blower odası ve pompa istasyonlarındaki gürültü değerlerinin ise 73,9 ile 83,2 dB aralığında değiştiği ve en yüksek maruziyet eylem değerinin altında kaldığı görülmüştür.
